# 改善箇所説明図

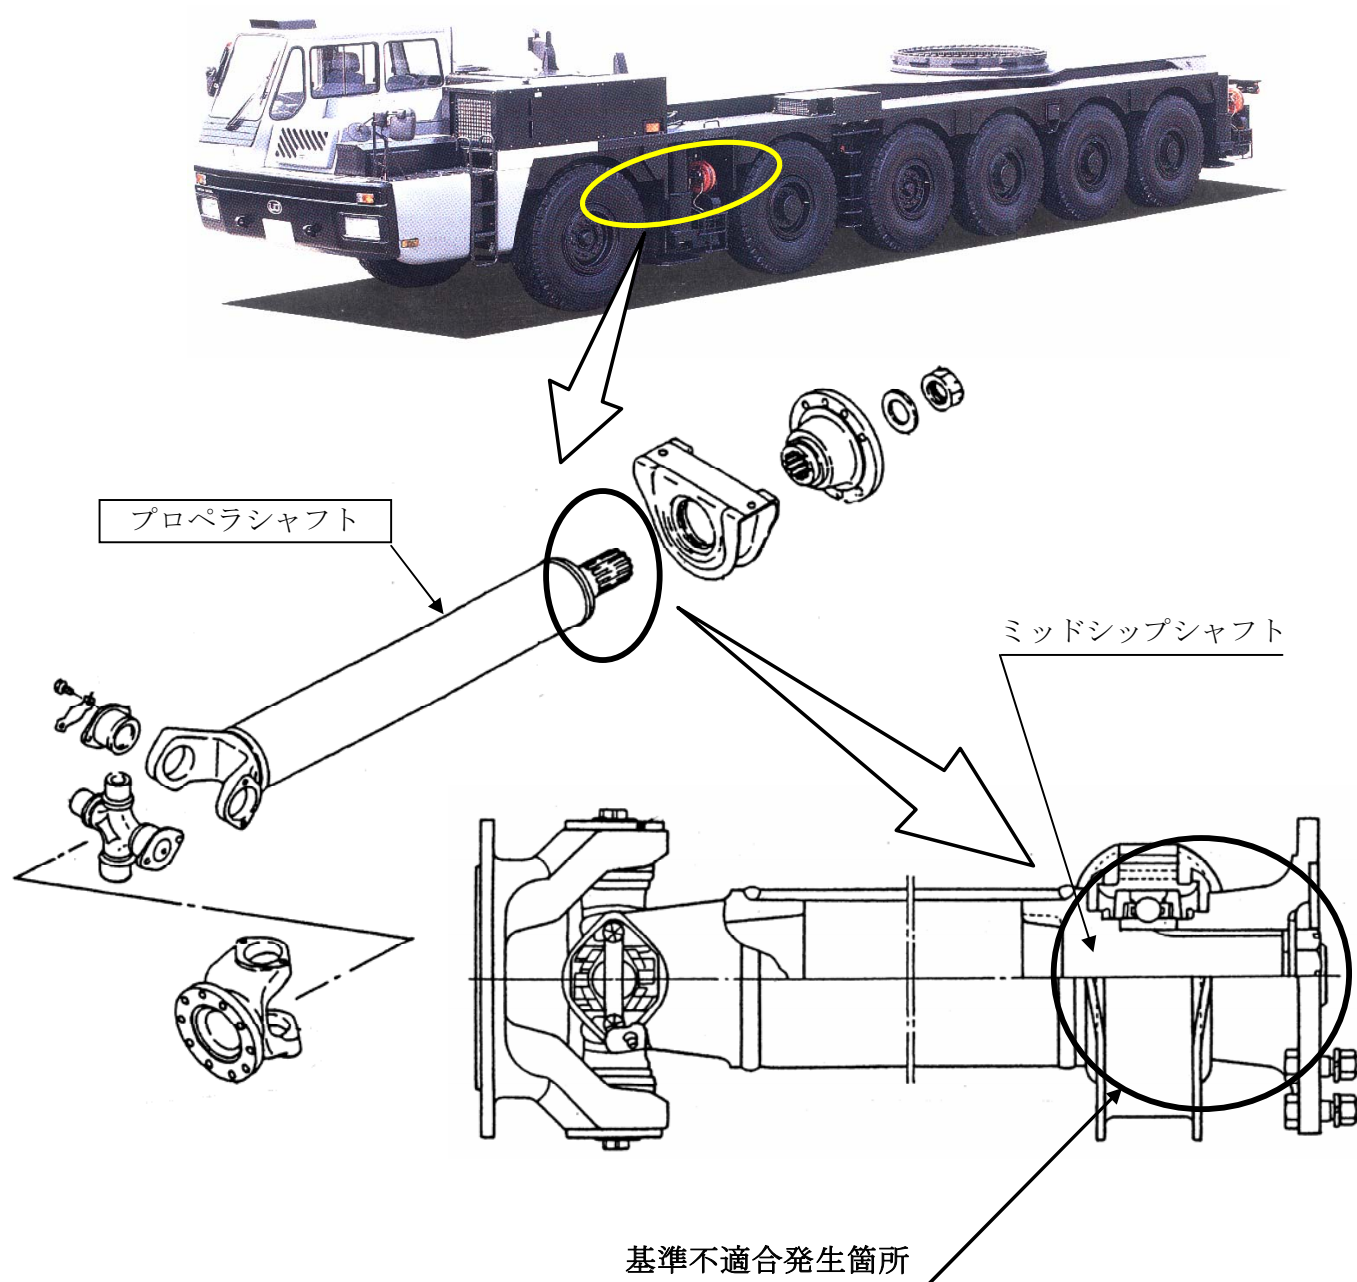
クレーン用台車の変速機と副変速機間のプロペラシャフトの製造工程において、焼き入れ作業が不適切なため、強度が不足しているものがある。そのため、そのまま使用を続けると、プロペラシャフトが折損し、走行不能に至るおそれがある。

全車両、当該プロペラシャフトを良品と交換する。

識別：フランジ部に、白色ペイントを塗布する。
