## 改善箇所説明図

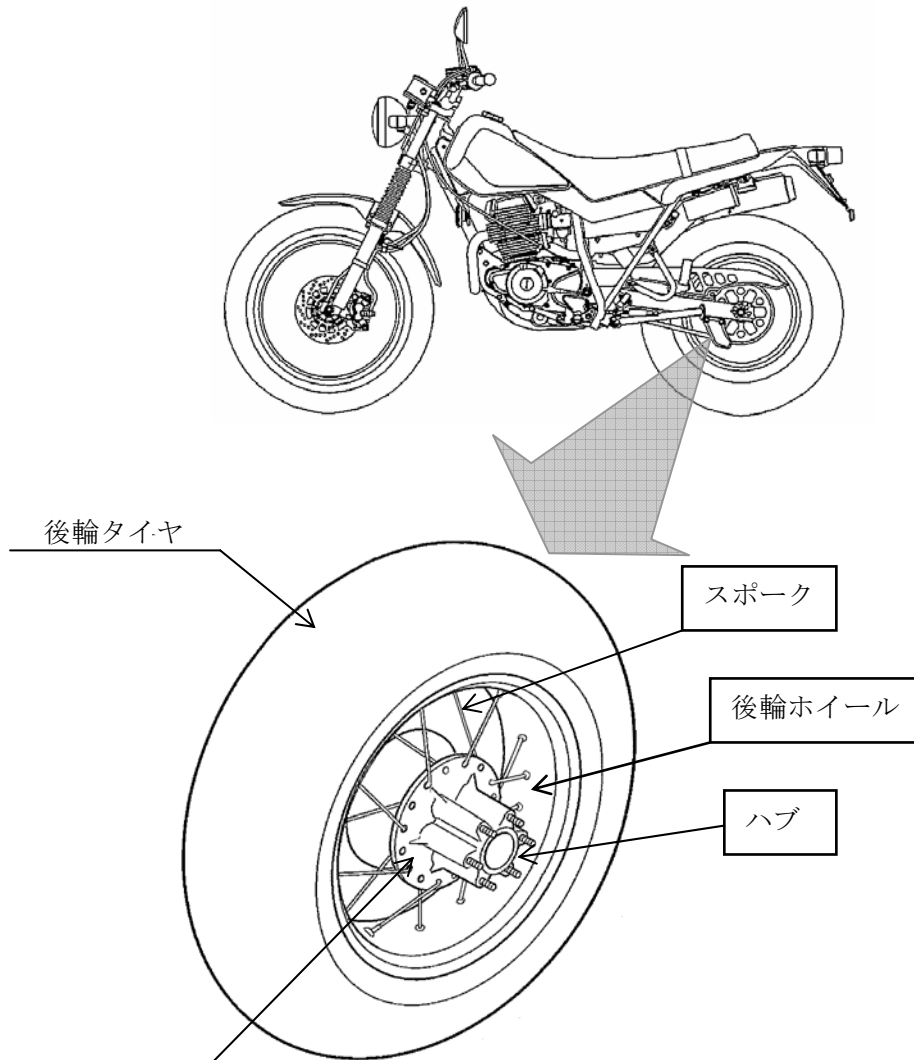
### 基準不適合発生箇所

後輪ホイールハブの鋳造において、金型の冷却が不均一であったため、当該ハブに亀裂が生じているものがある。そのため、そのままの状態で使用を続けると、亀裂が進行し、最悪の場合、当該ハブが破損して走行安定性が損なわれるおそれがある。

改善の内容： 全車両、良品のハブを取り付けた後輪ホイールと交換する。

識別：サイドスタンドブラケット付近に白ペイントを塗布する。
