【改善箇所説明図】

パワーステアリング用ポンプ

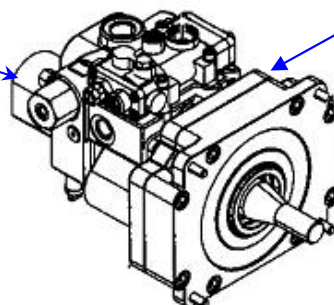
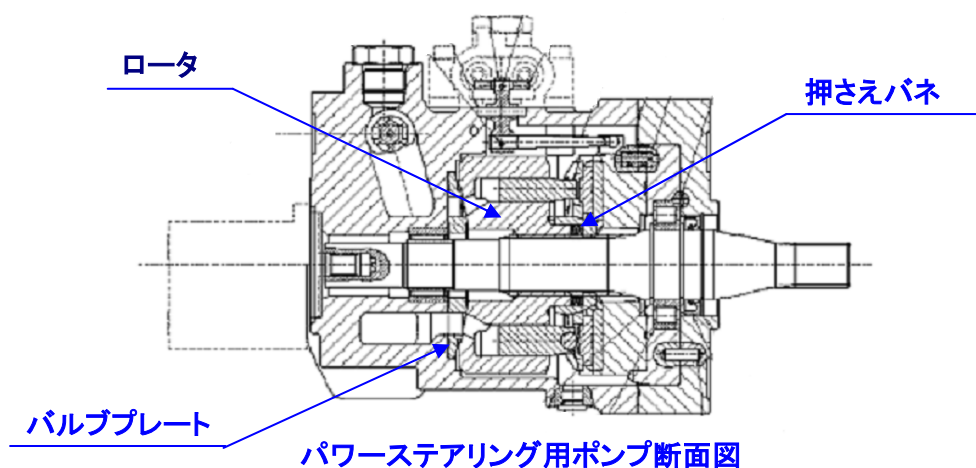
基準不適合箇所

全油圧形パワーステアリング用ポンプにおいて、ロータを押さえているバネにバネ力の弱いものが組み込まれており、また、バルブプレートの形状が不適切なものがある。そのため、連続的にステアリング操作を繰り返すと、作動油がポンプ内部で漏れて吐出量が低下し、ステアリング用の油圧が不足することがあり、最悪の場合、ハンドル操作ができなくなるおそれがある。

改善処置の内容： 全車両、当該ポンプを対策品に交換する。

識別方法：対策品にはOKマークを書いたタグを追加し識別する。
