## － 改善箇所説明図 －

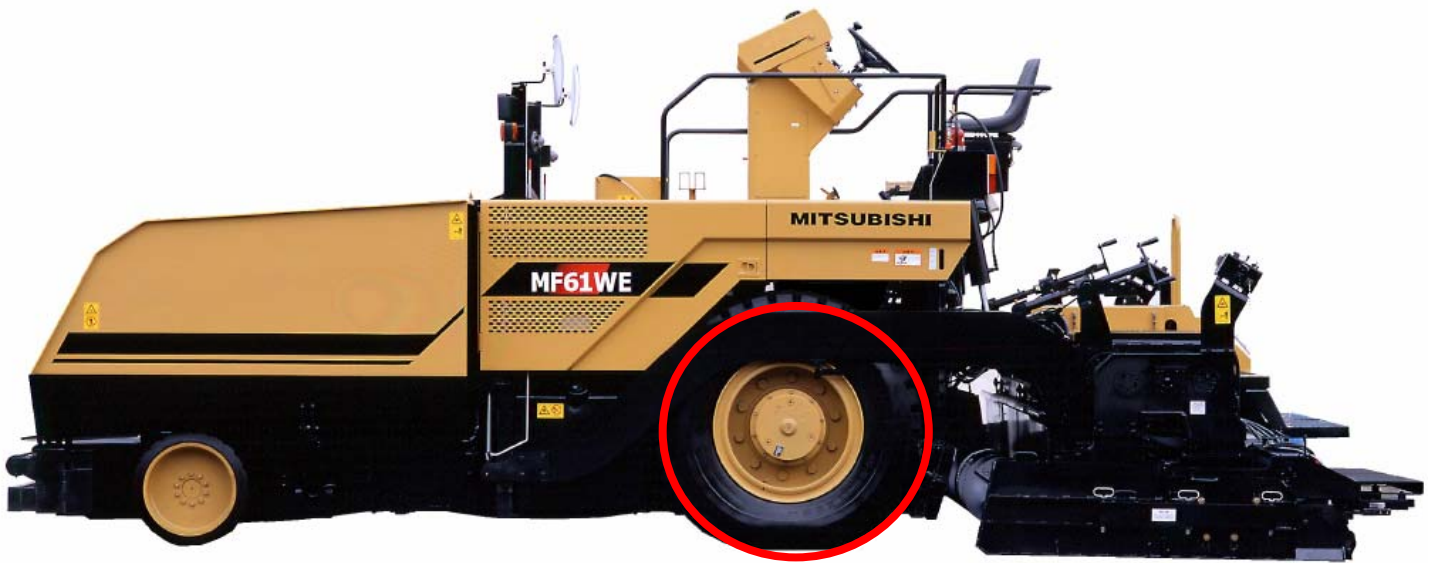
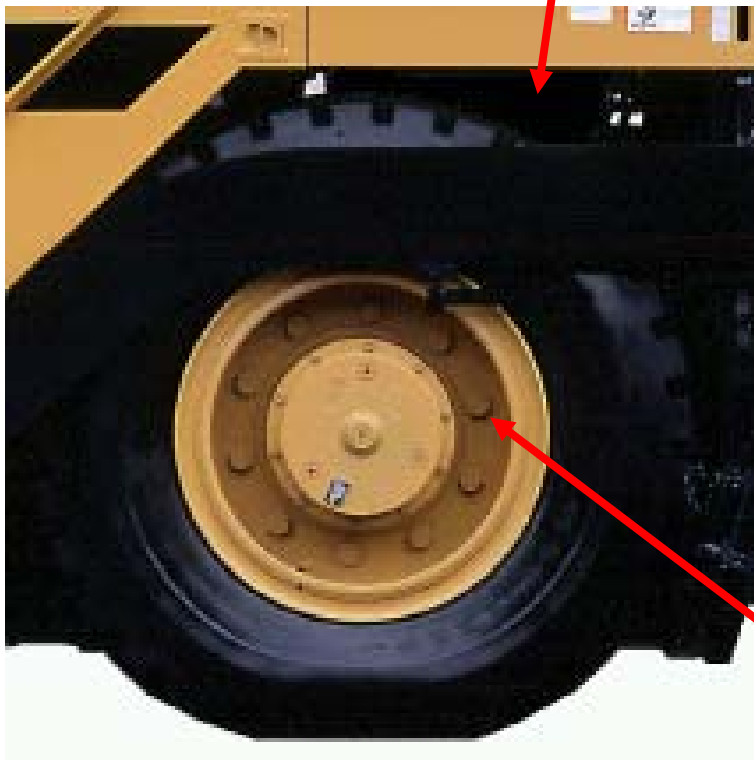
ホイールナット部

基準不適合発生箇所

後輪ホイールナットの取付け座面に塗装が施されているため、走行時の振動等により塗装膜が剥がれる場合がある。そのためナットが弛み、そのまま使用を続けるとナットが外れ、最悪の場合、車輪が脱落するおそれがある。

全車両、後輪ホイール締付ナット座面の塗装を除去し、ナットを適正トルクで締め付ける。

識別：対策済み車両には、ホイールナットに白ペンキを塗布する。
