## 改善箇所説明図

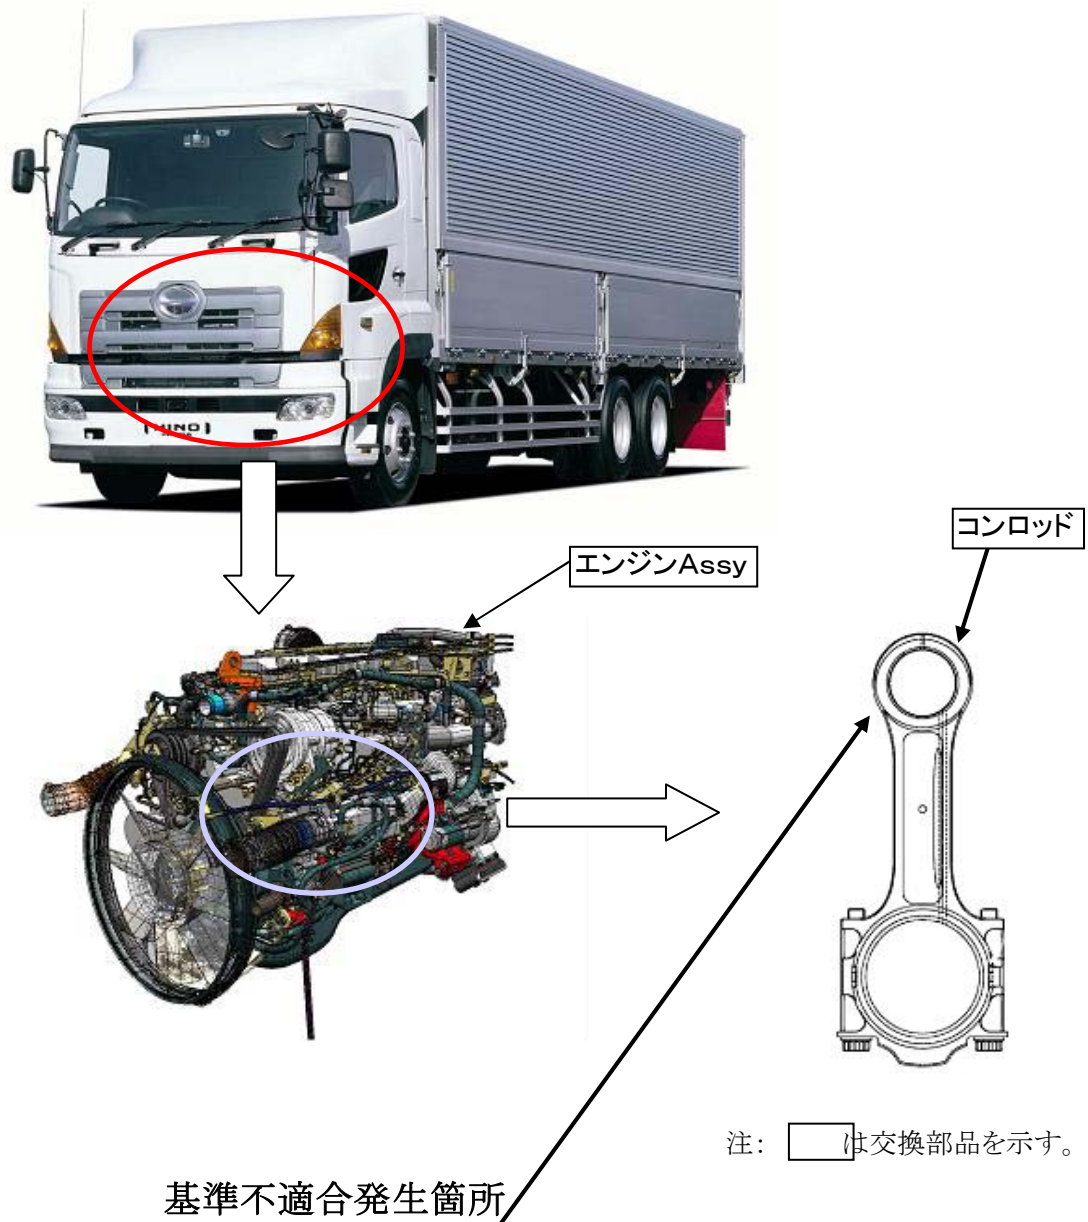
### 基準不適合発生箇所

原動機のコンロッド小端部内面の加工工程が不適切なため、当該小端部のブッシュ圧入部の表面が粗くなっているものがある。そのため、そのまま使用を続けると、ブッシュに亀裂が生じ、破損することがあり、最悪の場合、コンロッドが破損してエンジンが停止するおそれがある。

全車両、エンジン一式を良品と交換する。

識別；改善済み車両には、車台番号打刻位置の末尾の下側に黄色ペイントを塗布する。
