## 改善箇所説明図

### 基準不適合発生箇所

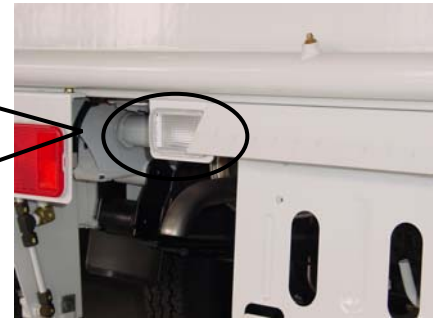
①アーム式ゲートリフト車

- ① トラックの荷台の後部煽りにアーム式の昇降装置をオプションとして追加架装した車両（アーム式ゲートリフト車）において、後退灯の取り付け位置が不適切なため、後退灯照明部の視認性が道路運送車両の保安基準に適合しない。
- ② トラックの荷台の後部煽りに垂直式の昇降装置をオプションとして追加架装した車両（垂直式ゲートリフト車）において、後部方向指示器の取り付け位置が不適切なため、方向指示器照明部の視認性が道路運送車両の保安基準に適合しない。

| <p>①<br/>アーム式<br/>ゲートリフト車</p> | <div data-bbox="347 1189 454 1227">改善前</div> <div data-bbox="639 1120 1046 1411"> </div> <div data-bbox="1235 1133 1458 1167">後退灯ブラケット</div> <div data-bbox="1235 1229 1331 1263">改善後</div> <p>改善の内容</p> <p>全車両、後退灯のブラケットを対策品と交換する。</p> |
