## 改善箇所説明図

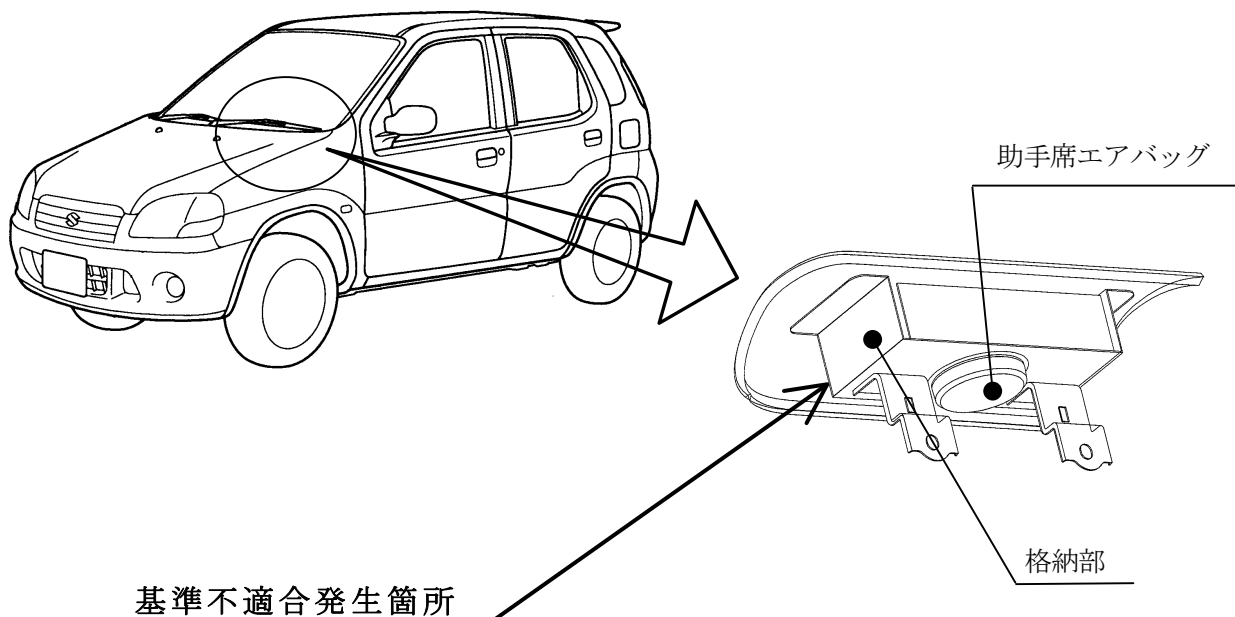
助手席エアバッグの折りたたみ寸法が不適切なため、エアバッグと格納部との間に隙間が生じたものがある。そのため、エアバッグ展開時に側面方向の圧力が高くなり、側面部より展開するため、乗員保護性能が低下するおそれがある。

改善の内容  
全車両、助手席エアバッグの格納部に補強金具を追加する。
