## 改善箇所説明図

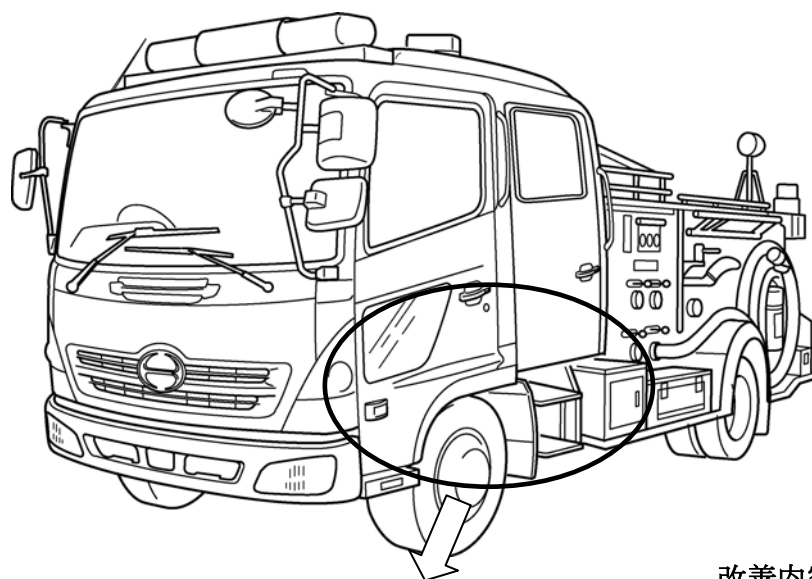
### 基準不適合発生箇所

4輪駆動の消防自動車に自動変速機を搭載した車両において、前軸駆動用プロペラシャフトと自動変速機のオイル配管取付ボルトとの隙間が狭いため、急制動等車両前部が大きく沈み込むような状態となった際、当該シャフトとオイル配管取付ボルトが干渉するものがある。そのため、そのまま使用を続けると、プロペラシャフトが損傷し、最悪の場合、当該シャフトが折損し、走行不能に至るおそれがある。

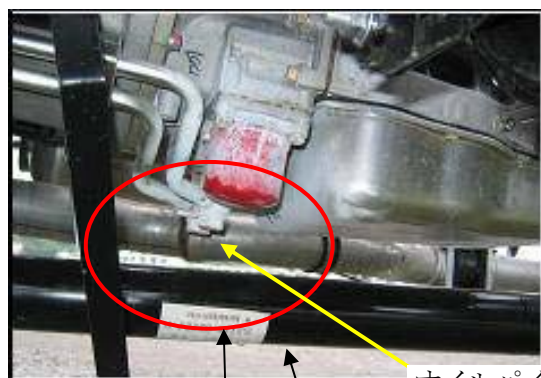
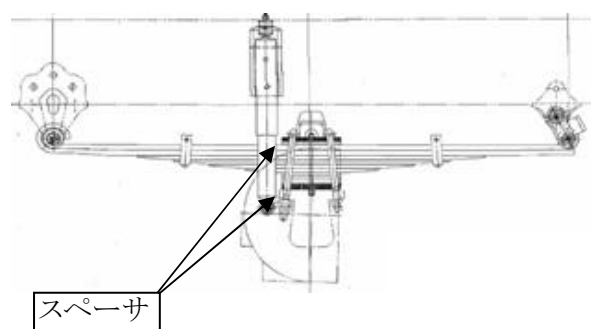
改善内容

オイルパイプ  
ジョイント

プロペラシャフト

注:   は追加部品を示す。

全車両、前軸緩衝装置にスペーサを追加して当該シャフトとオイル配管取付ボルトの隙間を確保する。また、プロペラシャフトを点検し、接触痕がある場合は、当該プロペラシャフトを新品と交換する。
