# 改善箇所説明図

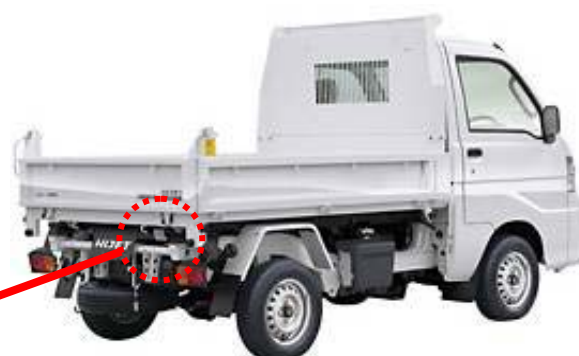
基準不適合発生箇所

トラックの荷箱を昇降させる装置をオプションとして追加架装した車両(多目的ダンプ、ライトダンプ、ミニダンプ)において、後退灯の取り付け位置が不適切なため、後退灯照明部の視認性が道路運送車両の保安基準に適合しない。

全車両、後退灯の取り付けブラケットにスペーサーを追加する。
