## ①②改善箇所説明図 (タイロッド干渉)

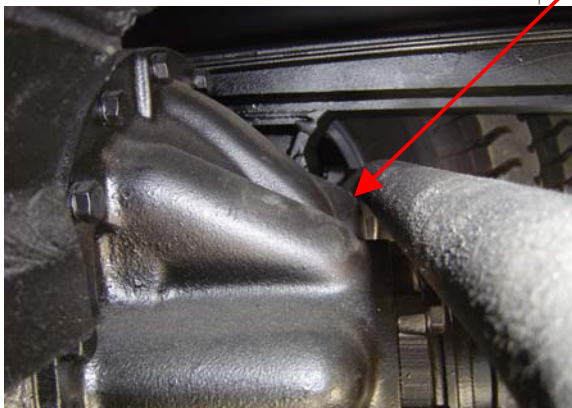
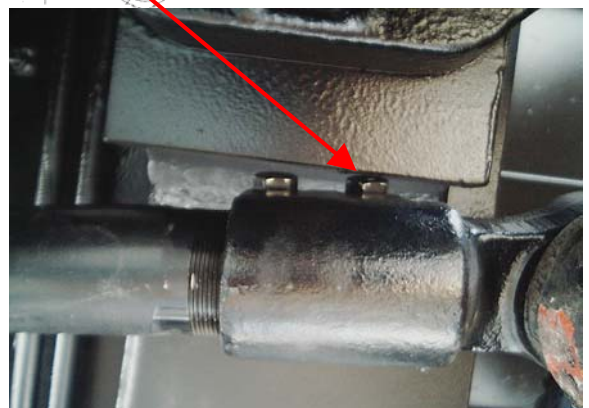
不具合発生箇所

①かじ取装置のタイロッドの位置が不適切なため、最大かじ取り操作時にタイロッドとフロントアクスルが干渉するおそれがある。

②かじ取装置のタイロッドの製作誤差により、最大かじ取り操作時にタイロッドエンドが車枠のアクスル取付座に干渉するおそれがある。

①全車両、タイロッドを対策品に交換する。

タイロッドオフセット寸法の変更

対策前 55mm

対策後 65mm

②全車両、車枠のアクスル取付座の形状変更を行なう。
