### ③改善箇所説明図 (ファン破損)

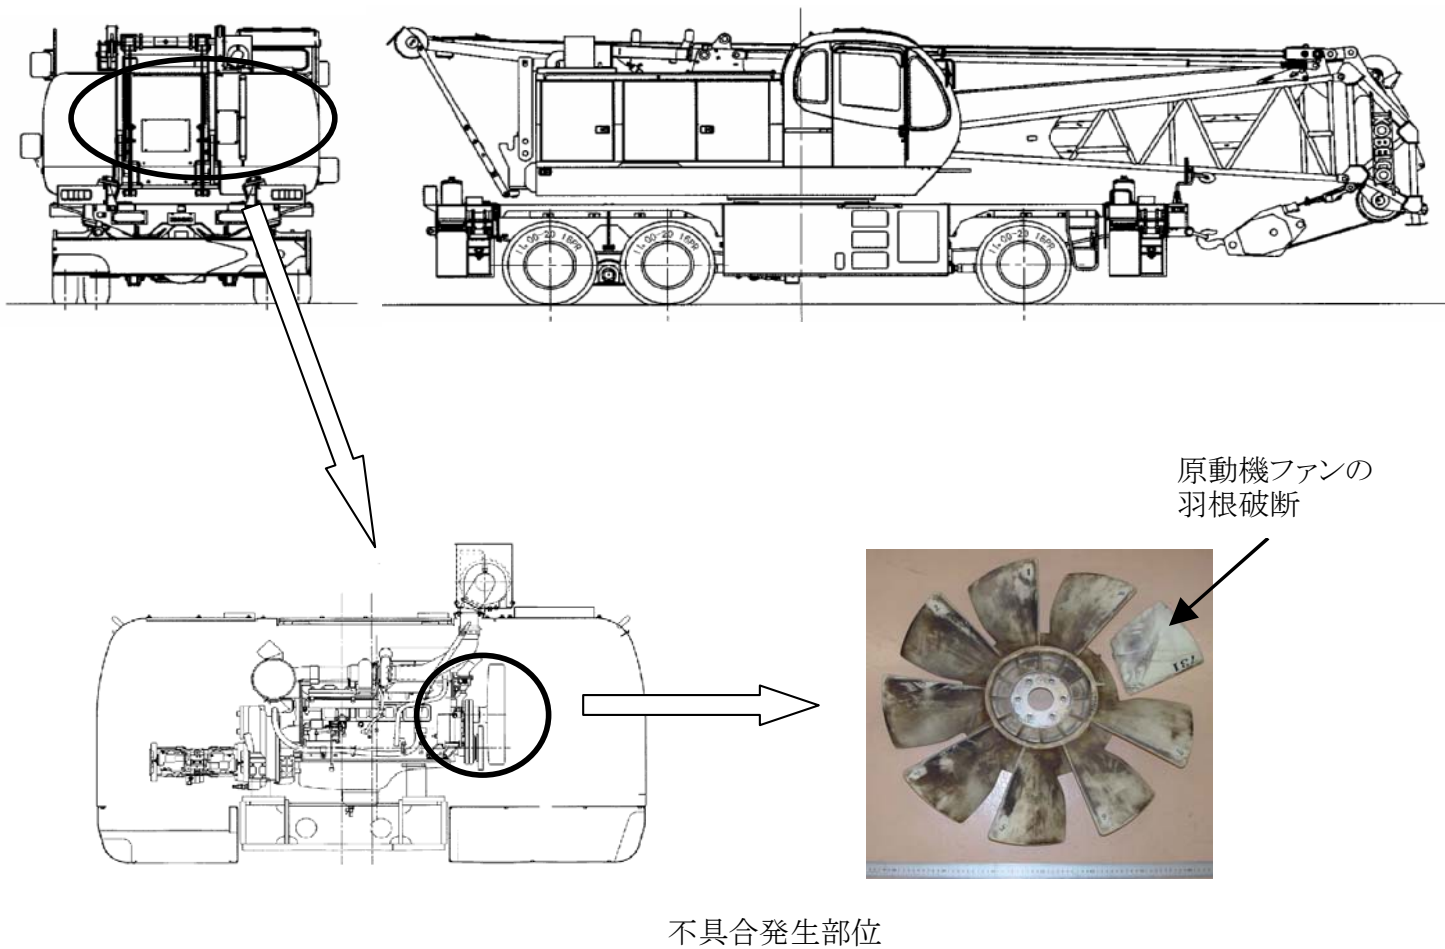
原動機の冷却ファンの材質が不適切なため、強度が不足しているものがある。そのため、連続使用によりファンの羽根が疲労破断し、破断した羽根がラジエータに当たることがあり、最悪の場合、ラジエータを損傷し冷却水が漏れ、冷却水温度が上昇するおそれがある。

全車両、原動機の冷却ファンを対策品と交換する。

ファンの材質

対策前 : ポリアミド

対策後 : ポリプロピレン

識別: 作業完了車には、ファンに赤ペイントを塗布する。
