## 改善箇所説明図

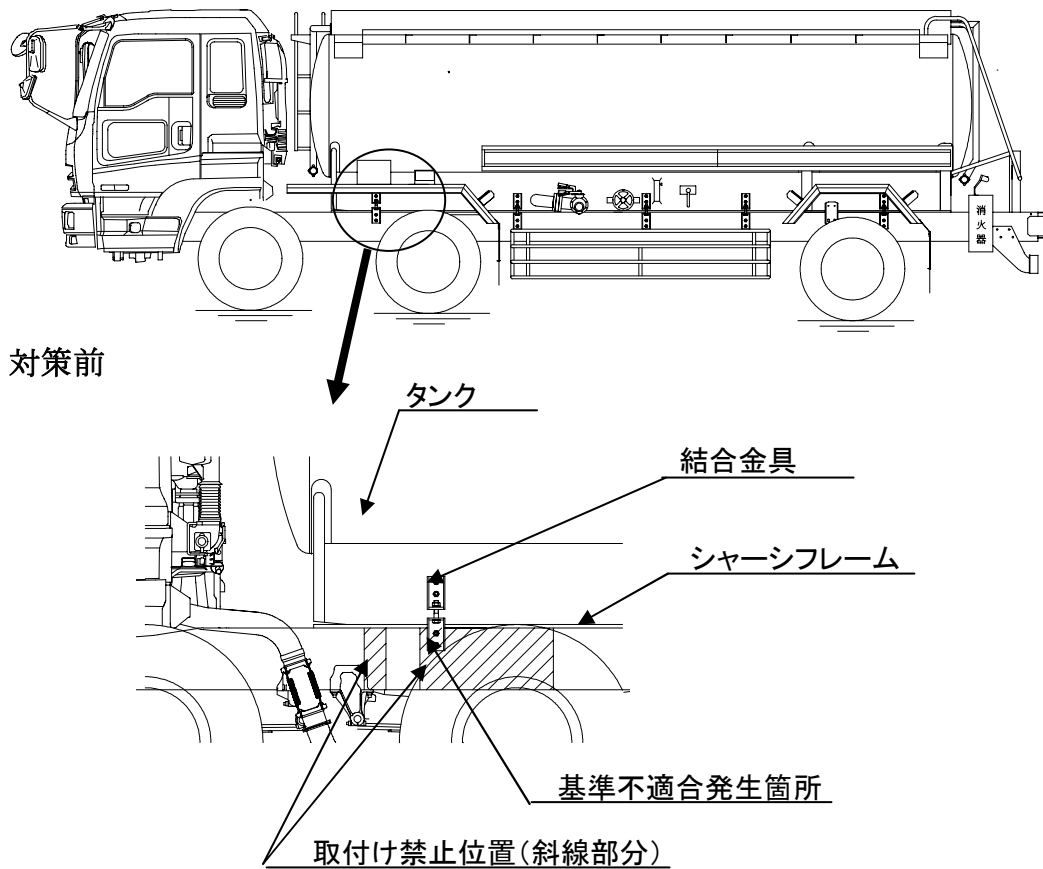
タンクローリにおいて、タンクとシャーシフレームを結合する金具の取付位置が不適切なため、当該金具取付部付近のフレームに亀裂が発生するものがある。そのため、そのままの状態で使用を続けると亀裂が進行し、最悪の場合、フレームが折損し、走行不能となるおそれがある。

改善の内容  
結合金具を架装要領書における取付可能な位置に取付け直します。
