## 改善箇所説明図

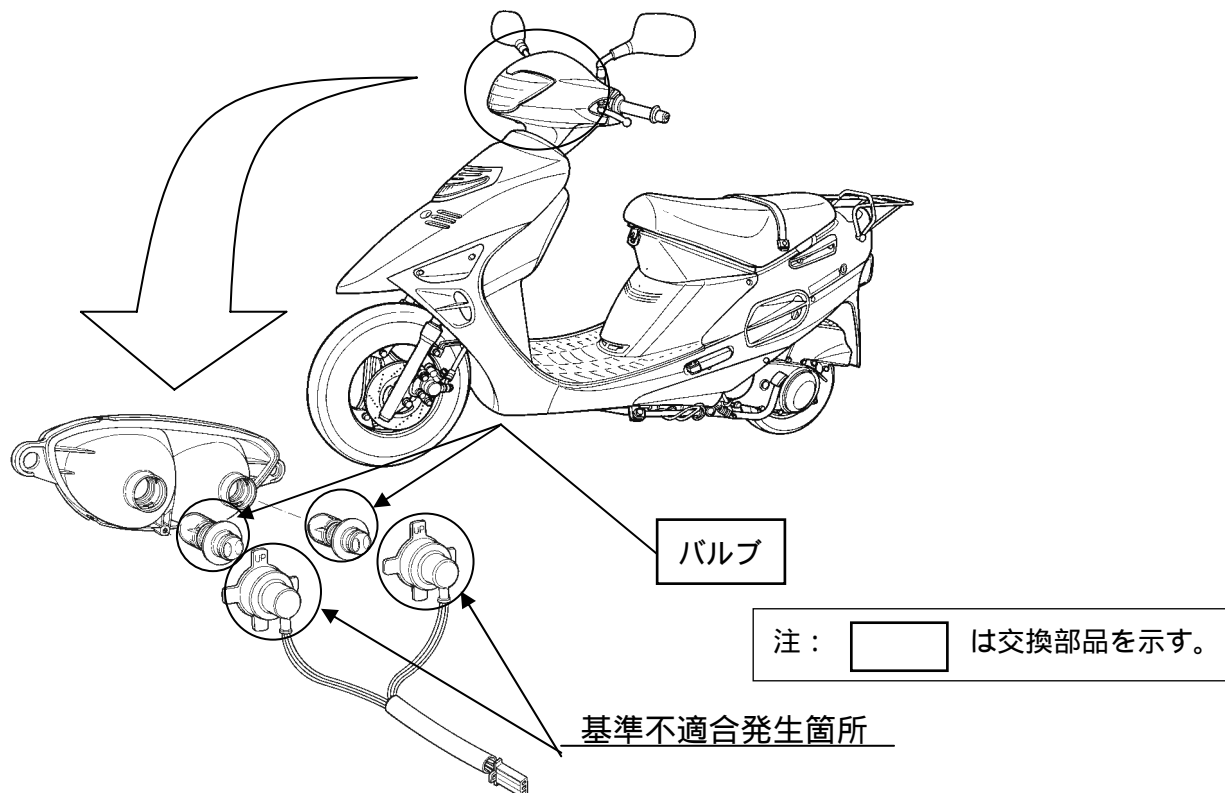
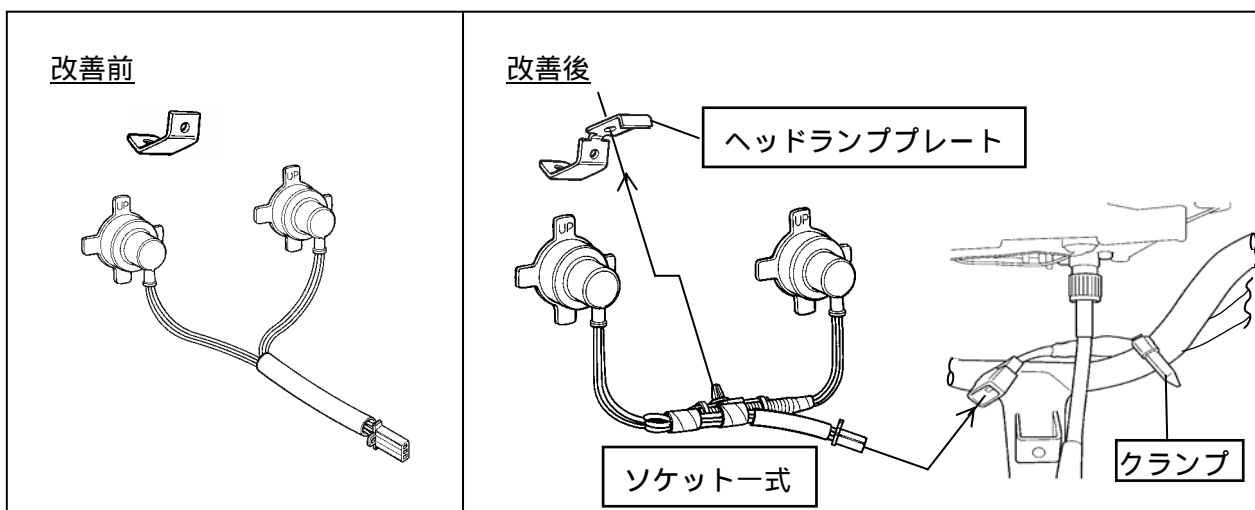
前照灯ソケットにおいて、配線方法が不適切なため、前照灯バルブ交換後の配線を再収納した際に、ソケットバルブの接点が接触不良となるものがある。そのため、当該接点部にアーク放電が発生し、配線被覆の一部が損傷するものがあり、そのまま使用を続けると、ショートし、前照灯が不灯となり、最悪の場合、火災に至るおそれがある。

全車両、ソケットー式とヘッドランププレートを対策品に交換するとともに、前照灯のスイッチ配線にクランプを追加し、バルブを新品に交換する。また、レジスタワイヤ装着車については、レジスタワイヤを取り外し、通常の配線に変更する。

識別：青色のシールをハンドルカバー下面に貼りつける。
