## 改善箇所説明図

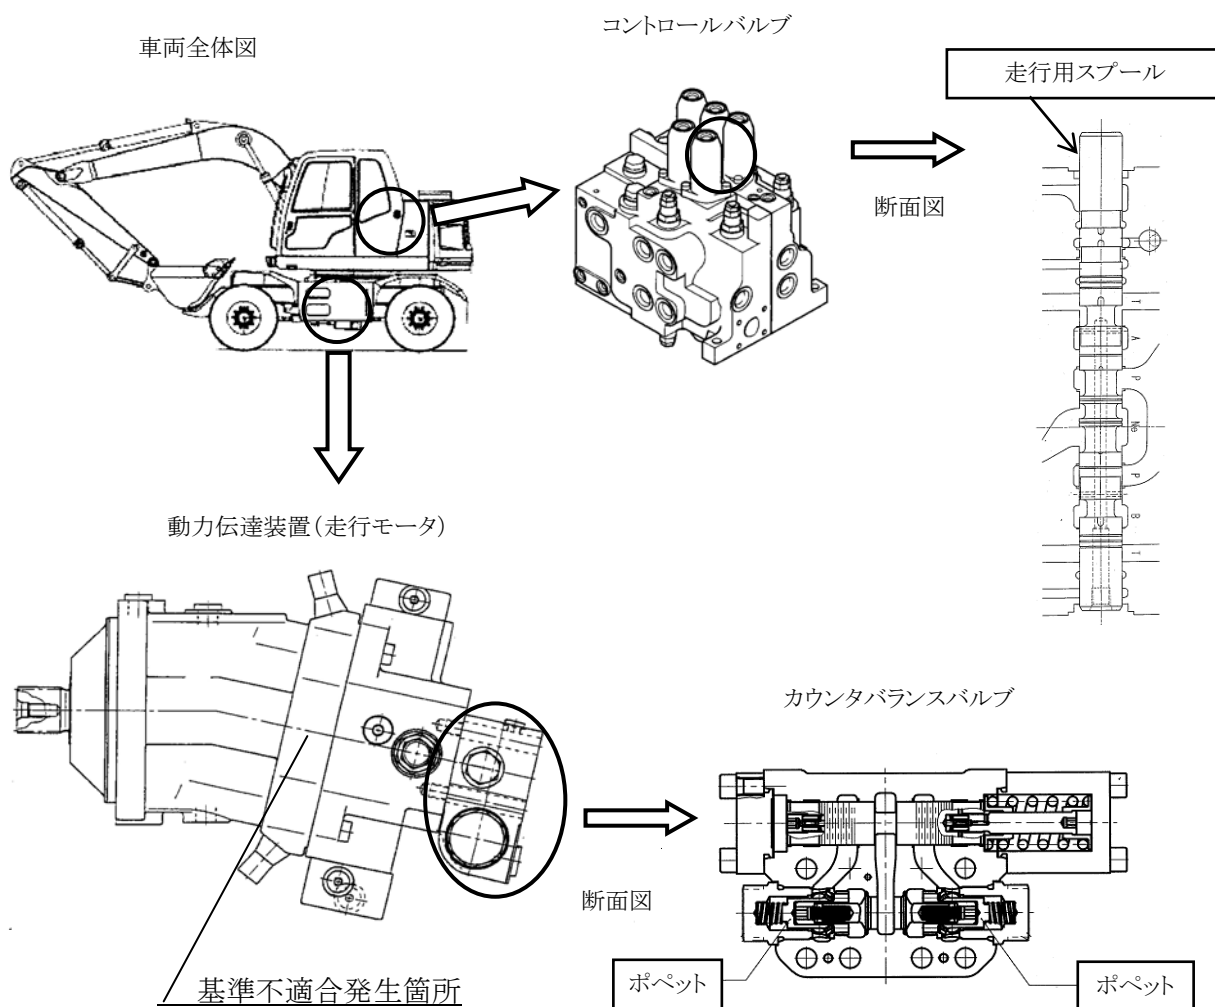
静油圧変速機の走行モータにおいて、油圧制御が不適切なため、走行中にアクセルペダルをゆっくり戻したり、惰性運転からアクセルペダルを少し踏み込んだ場合に、走行モータへの供給油量が一時的に不足するものがある。そのため、モータ内でキャビテーションが発生し、異音を生じるものがあり、そのまま使用を続けると、走行モータが破損し、最悪の場合、走行出来なくなるおそれがある。

枠で囲んだ部品は交換する部品を示します。

コントロールバルブの走行用スプールとカウンタバランスバルブのポペットを対策品と交換する。

識別: 対策したコントロールバルブ、走行モータに白ペイントでマーキングする。
