## 改善箇所説明図

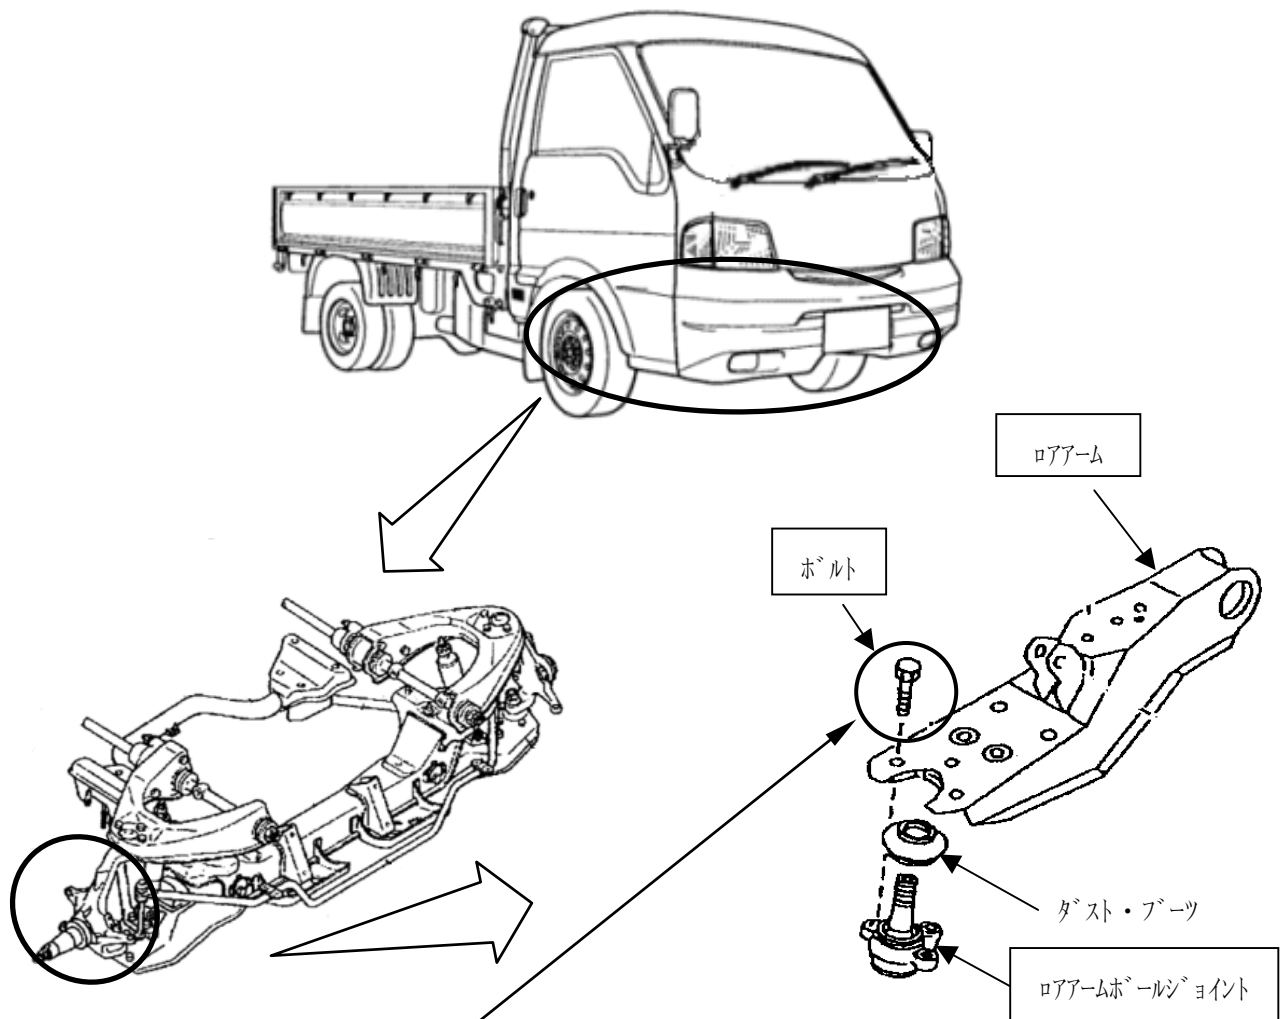
フロント・サスペンションの製造工程において、組み付け作業が不適切なため、ロアアームとロアアームボールジョイントの組み付けボルトの締め付け力が不足しているものがある。そのため、そのままの状態で使用を続けると、当該ボルトが緩み、最悪の場合、当該ボルトが折損し、走行不能となるおそれがある。

全車両、当該ボルトの締め付け状態を点検し、当該ボルトとロアアーム表面に隙がある、または、当該ボルトが脱落している場合は、ロアアームと当該ボルトを交換し、ボルトが折損している場合は併せてボールジョイントを交換する。また、当該ボルトとロアアーム表面に隙がない場合は、規定のトルクで締め付ける。

識別：運転席取付け用ブラケットの右前側ブラケットに黄色ペイントを塗布する。
