① 改善箇所説明図 (HV3000-1の例)

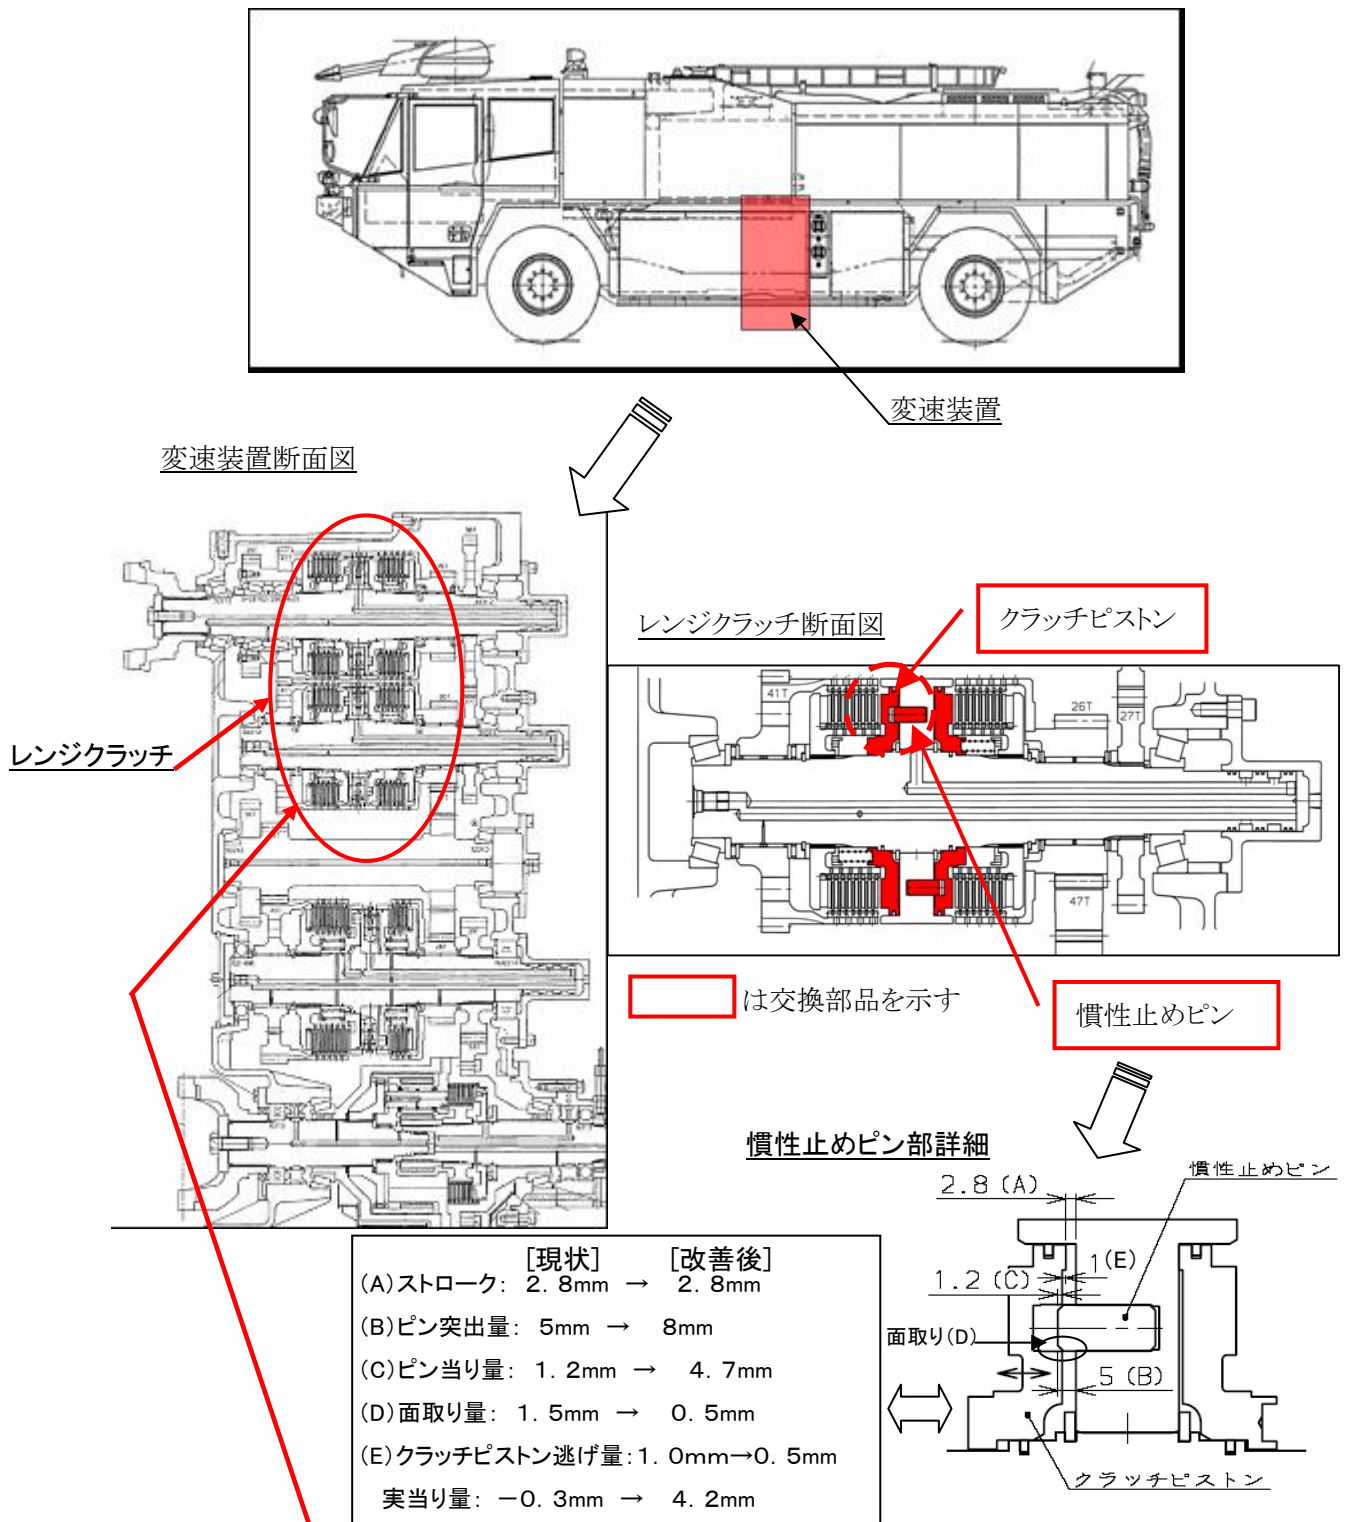
基準不具合発生箇所

変速装置において、クラッチピストンの回転を止めるピン(慣性止めピン)の突出量が小さいものがあるため、当該ピストンと当該ピンの面取り部が接触するものがある。そのため、そのまま使用を続けると、ピン穴が摩耗しピストンがピンから外れ、クラッチが切れなくなり、最悪の場合、クラッチが焼きつき、走行不能に至るおそれがある。

改善措置の内容: 全車両、慣性止めピン及びクラッチピストンを対策品に交換する。

識別: 変速装置の銘板の右隅に「A」と刻印して識別する。
