## 改善箇所説明図

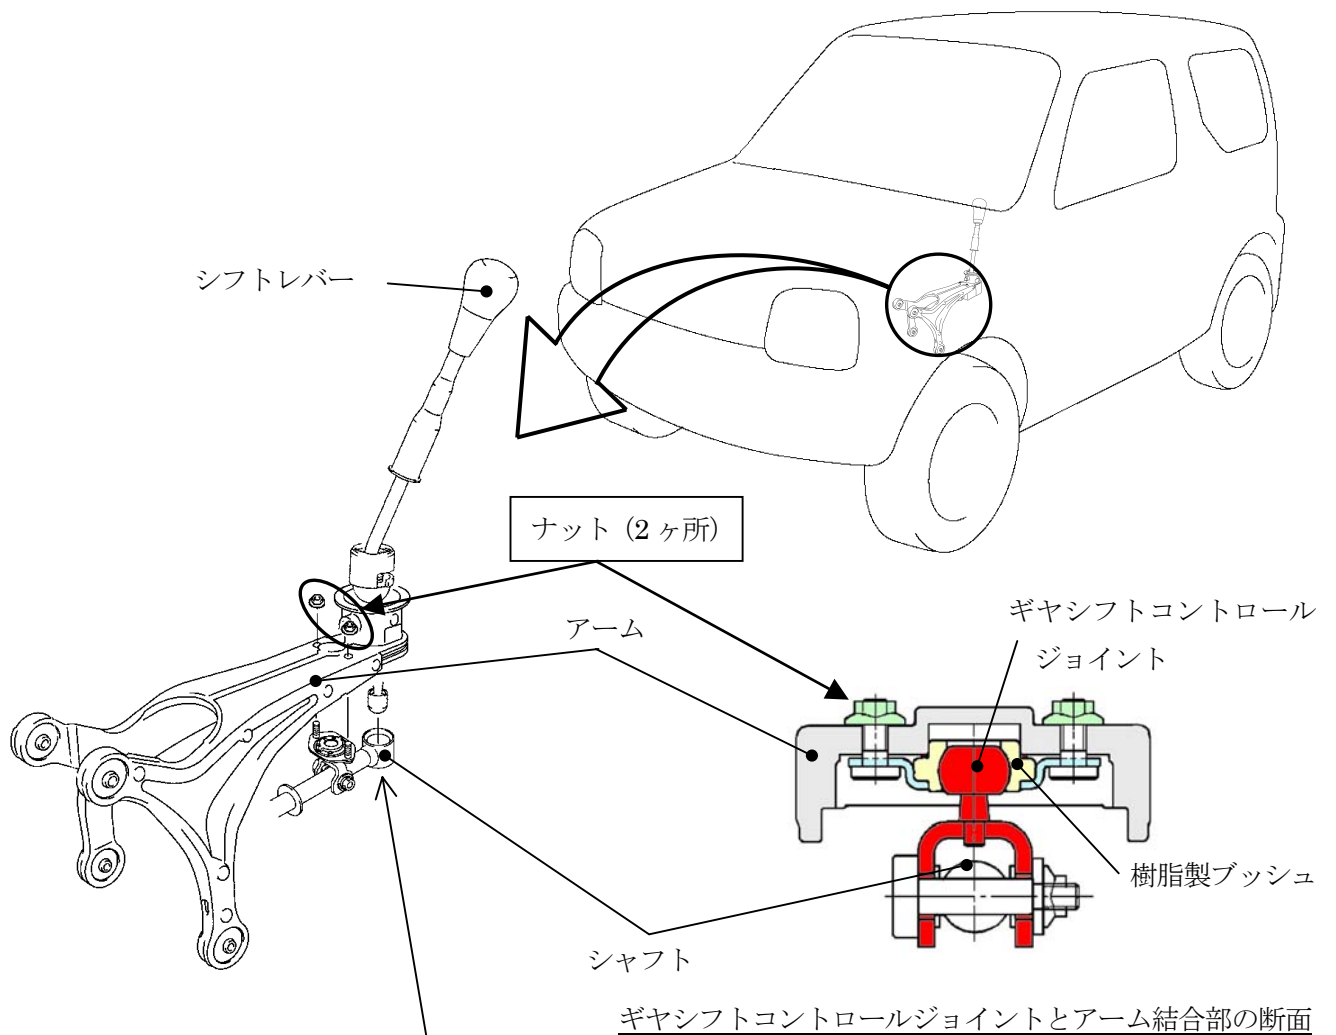
### 基準不適合発生箇所

- ①手動変速機付車において、ギヤシフトコントロールジョイントとアーム結合部の樹脂製ブッシュの構造が不適切なため、固定ナットの締付トルクが不足しているものがある。そのため、そのまま使用を続けると、当該ナットが脱落し、最悪の場合、シャフトがシフトレバーから外れ、シフトができなくなるおそれがある。
- ②手動変速機付車において、ギヤシフトコントロールジョイントの固定ナットが締め付けられていないものがある。そのため、そのまま使用を続けると、当該ナットが脱落し、最悪の場合、シャフトがシフトレバーから外れ、シフトができなくなるおそれがある。

全車両、当該ナット締付作業完了のマーキングを確認し、マーキングがない場合には、当該ナットにゆるみ防止剤を塗布し、規定トルクで締め付ける。
