## 改善箇所説明図

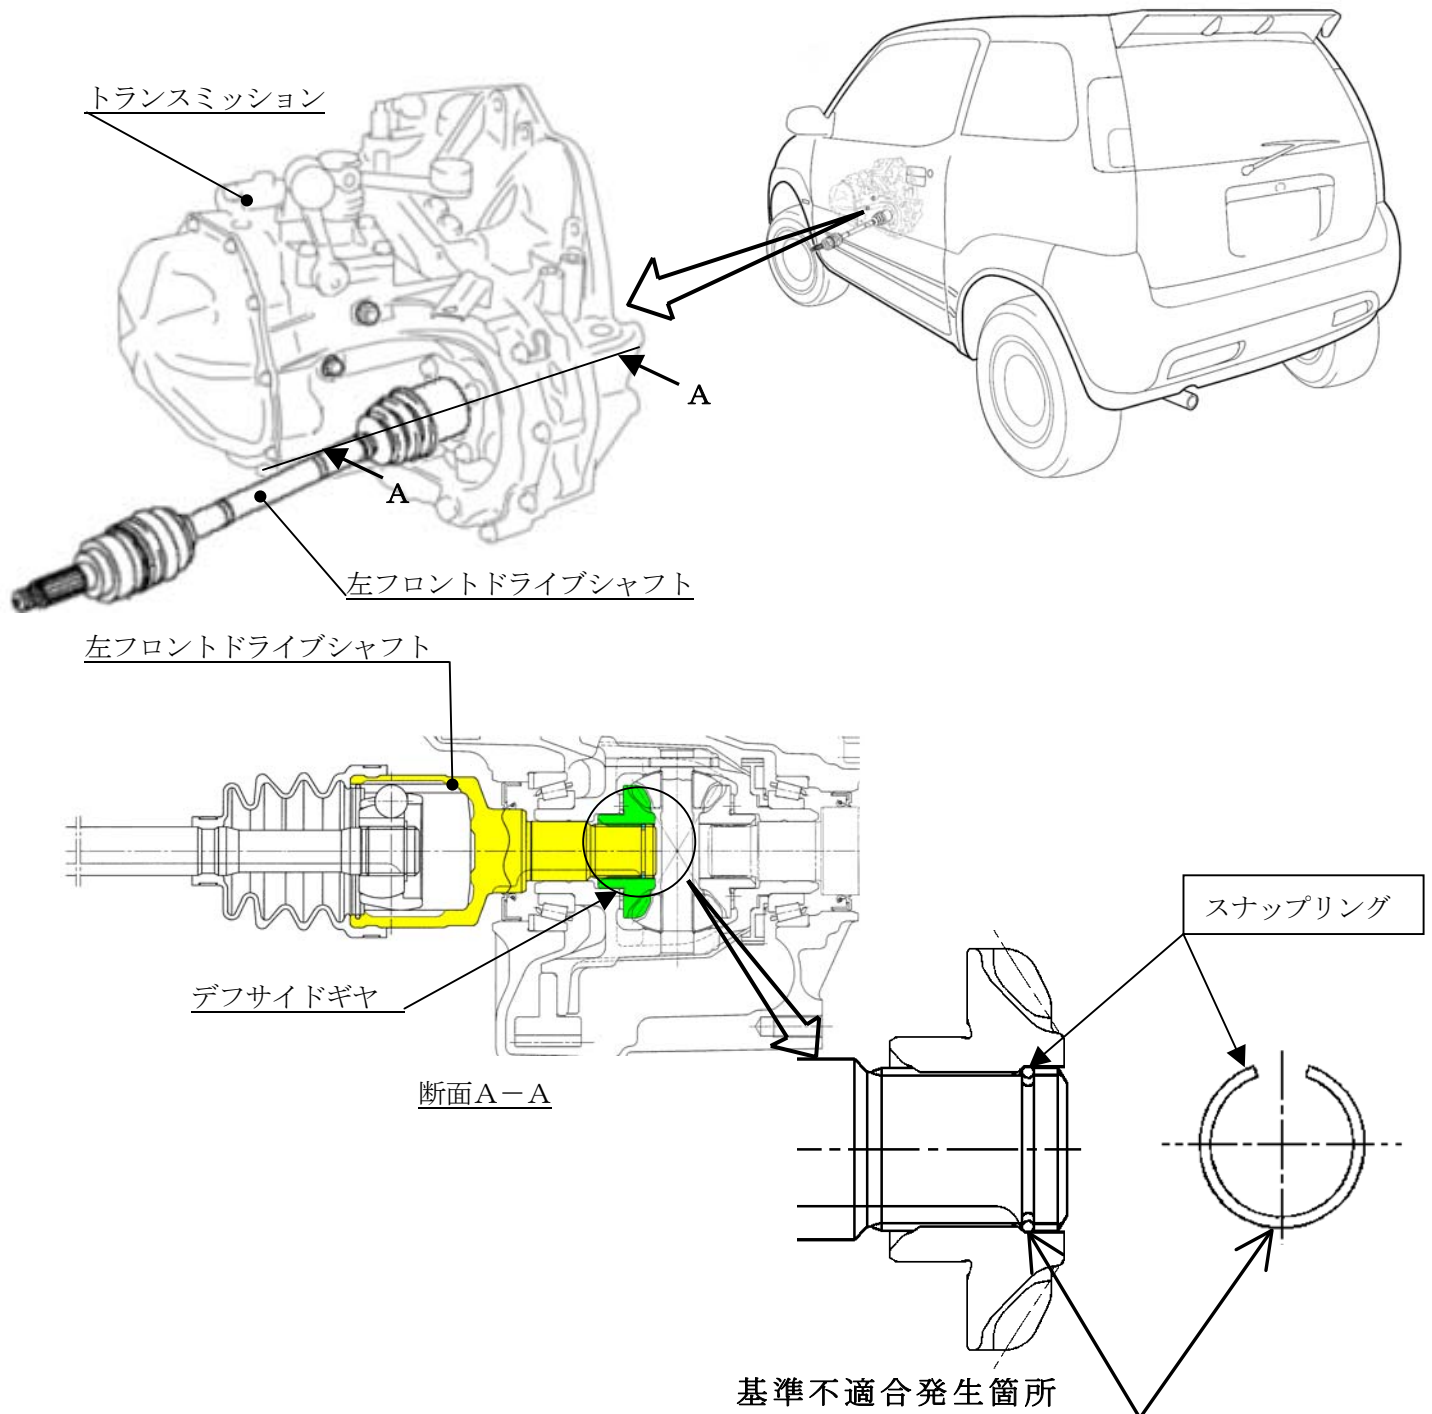
トランスミッションデフサイドギヤと左フロントドライブシャフトの嵌合部の抜け防止用スナップリングの形状が不適切なため、デフサイドギヤへの掛かり代が不足しているものがある。そのため、そのまま使用を続けると、高速走行時にスナップリングの保持力が低下し、車両がバウンド等をした際にドライブシャフトとデフサイドギヤの嵌合が外れ、最悪の場合、タイヤに駆動力が伝わらなくなり、走行不能となるおそれがある。

注：  は交換部品を示す。

全車両、左フロントドライブシャフトのスナップリングを対策品に交換する。
