## 改善箇所説明図

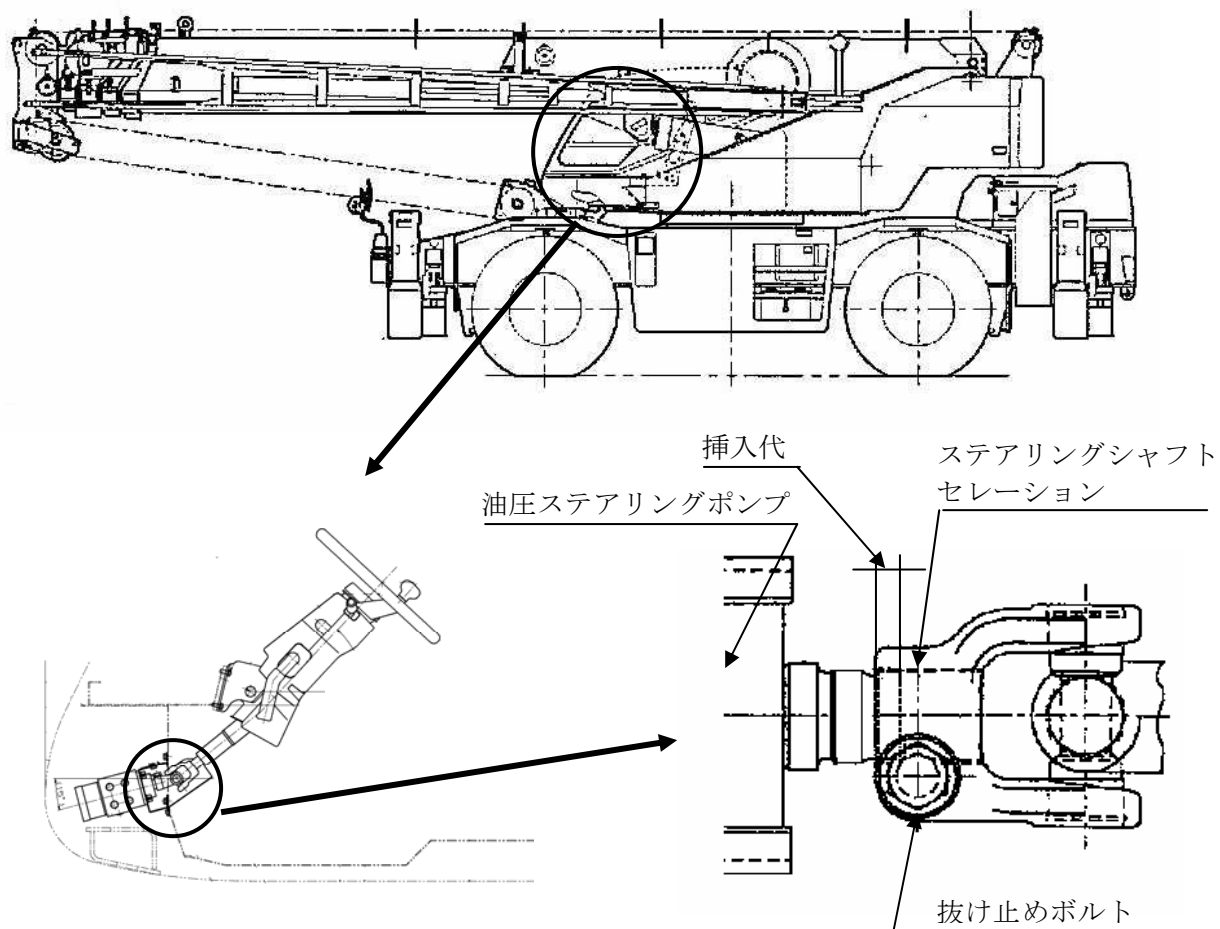
ステアリングシャフトの組立工程が不適切なため、シャフトのセレーション部と油圧ステアリングポンプシャフトの連結部に嵌合不良のものがあ。そのため、そのまま使用を続けると、当該連結部が外れ、最悪の場合、ステアリング操作が不能となるおそれがある。

全車両、ステアリングシャフトセレーション部と油圧ステアリングポンプシャフトの連結部の組立て状況を点検し、不適切な場合は当該連結部を正規に組立てる。
