## 改善箇所説明図

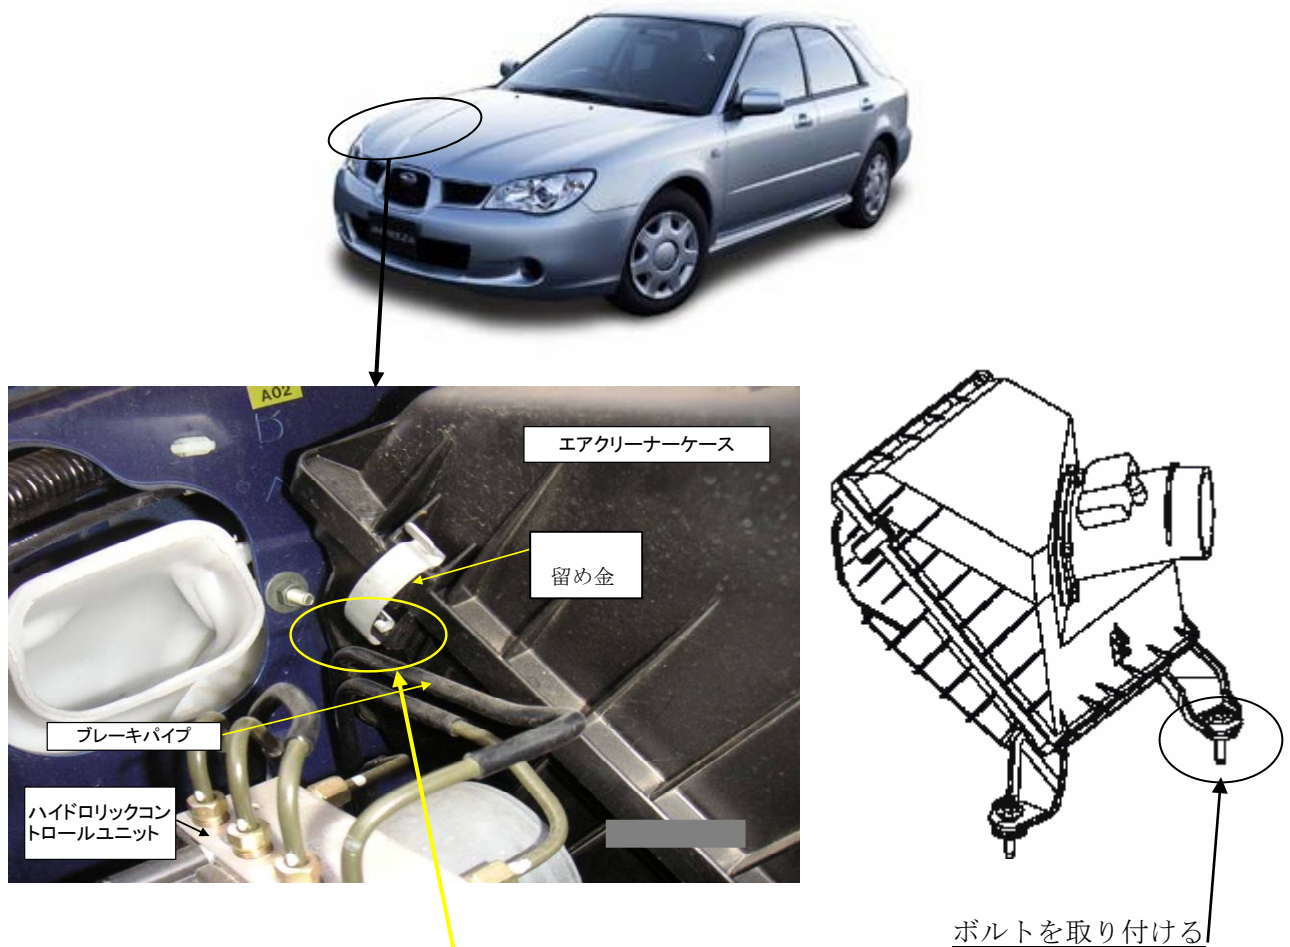
エアクリーナーケースの固定方法が不適切なため、走行時の振動等によりブレーキパイプとエアクリーナーケースの留め金が干渉するものがある。そのため、そのまま使用を続けると、ブレーキパイプが損傷し、最悪の場合、ブレーキ液が漏れ、制動力が低下するおそれがある。

全車両、エアクリーナーステーをボルトで固定するとともに、ブレーキパイプに損傷がある場合は、当該パイプを新品に交換する。

追加したボルトの頭に白色のペイントを塗布する。
