## 改善箇所説明図②

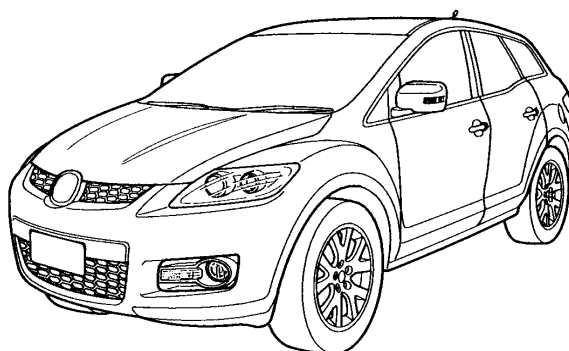
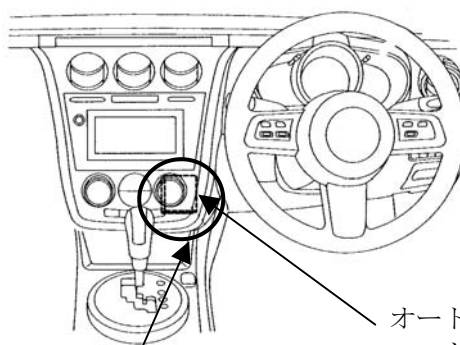
オート・レベリング・  
コントロール・モジュール

### 基準不適合発生箇所

前照灯を自動的に点灯作動させる装置（オートライト）を装着した車両において、電気回路が不適切なため、オートライトからの点灯信号が前照灯の自動照射方向調整装置（ヘッドライトオートレベリング）に入力されない。そのため、ヘッドライトスイッチを「AUTO」で点灯させた場合、自動照射方向調整装置（ヘッドライトオートレベリング）が正常に作動しないおそれがある。

### 改善の内容

全車両、電気配線に対策用の配線を追加する。

識別：右リヤ・ドア・ロア・ヒンジ取付けボルトの下側のボルト頭に黄色ペイントを塗付する。
