## 改善箇所説明図

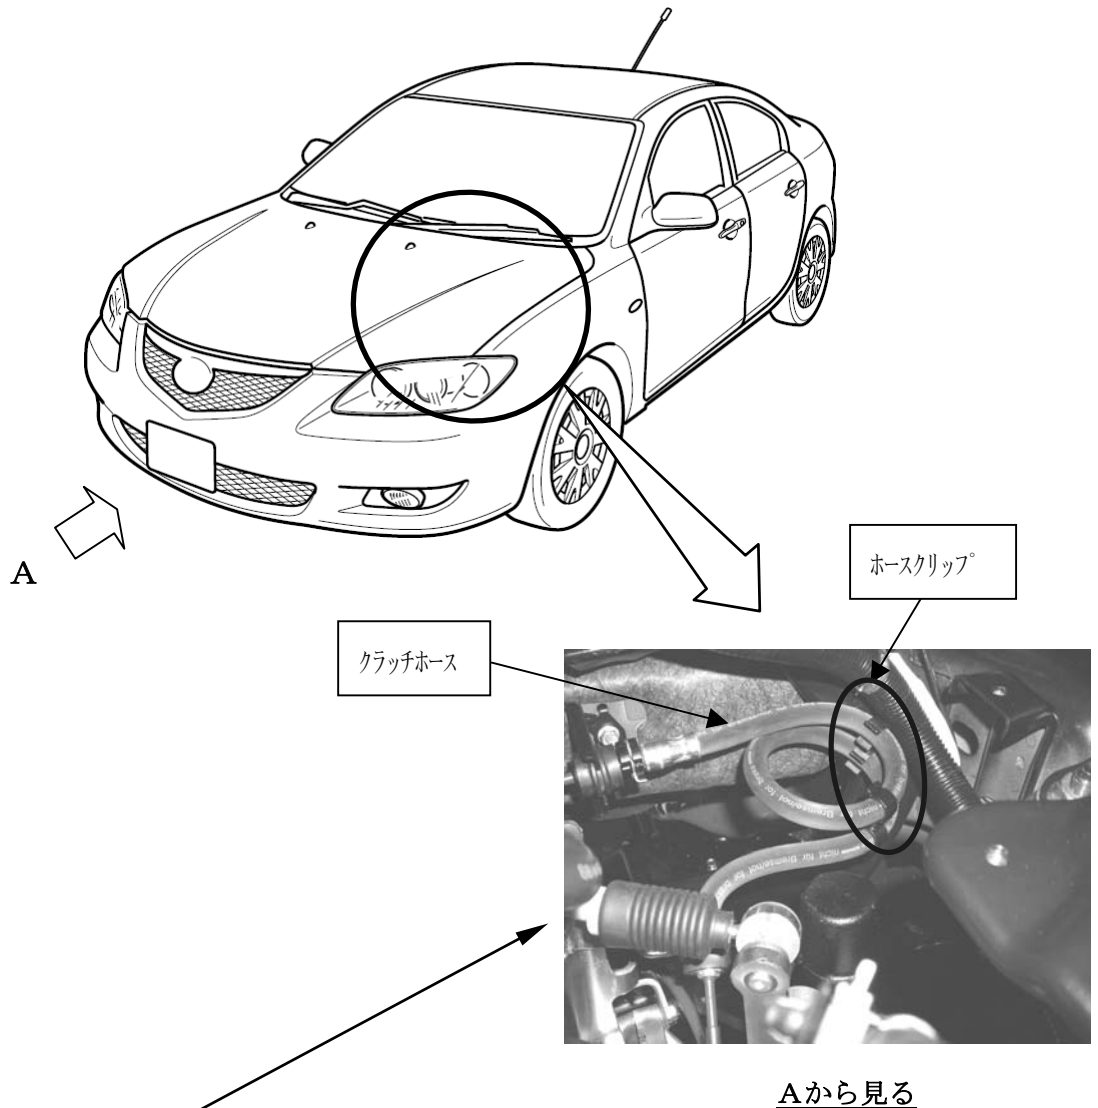
教習車において、クラッチホースを束ねているクリップの形状が不適切なため、クラッチ操作時のホースの膨張収縮により、クリップが変形するものがある。そのため、そのままの状態で使用を続けると、ホースが周辺部品と干渉し、損傷して液漏れが発生することがあり、最悪の場合、クラッチが切れなくなり、走行不能となるおそれがある。

全車両、ホースクリップを対策品と交換するとともにプロテクタをクラッチホースに取り付ける。また、クラッチホースが損傷している場合は、当該ホースを新品と交換する。

識別：クラッチペダルに黄色ペイントを塗布する。
