## 改善箇所説明図

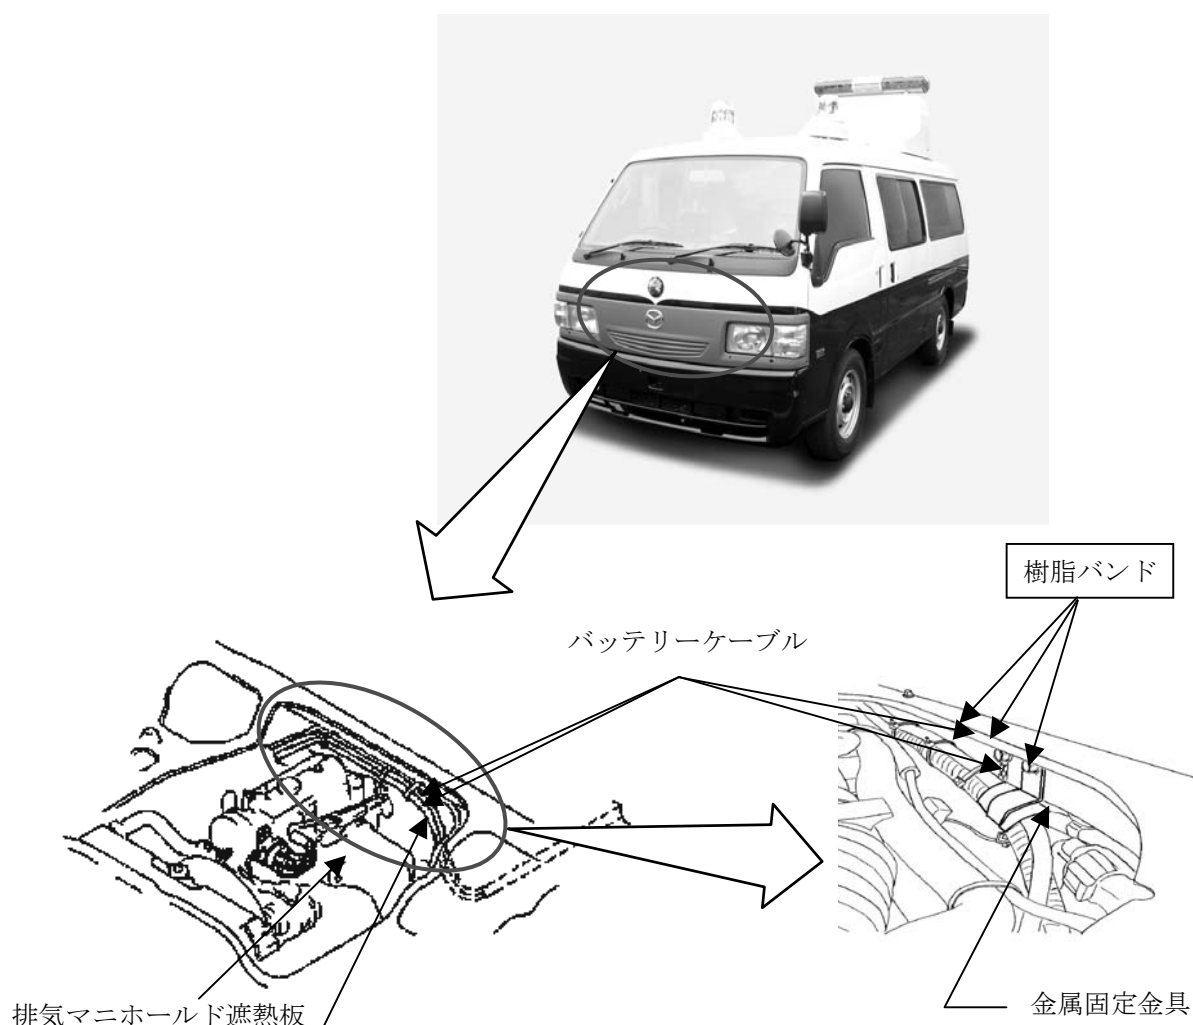
警察車両において、バッテリーケーブルを固定する樹脂バンドの耐熱性が不足しているため、原動機室内の熱影響により、当該バンドが破損することがある。そのため、バッテリーケーブルが垂れ下がり、排気マニホールドの遮熱板と干渉し、最悪の場合、当該ケーブルの被覆が溶け、短絡して火災に至るおそれがある。

全車両、当該樹脂バンドを対策品と交換し、金属固定金具を追加してバッテリーケーブルを車体へ固定する。また、バッテリーケーブルの被覆に損傷が認められる場合は、バッテリーケーブルに絶縁テープを巻いて補修する。
