## 改善箇所説明図

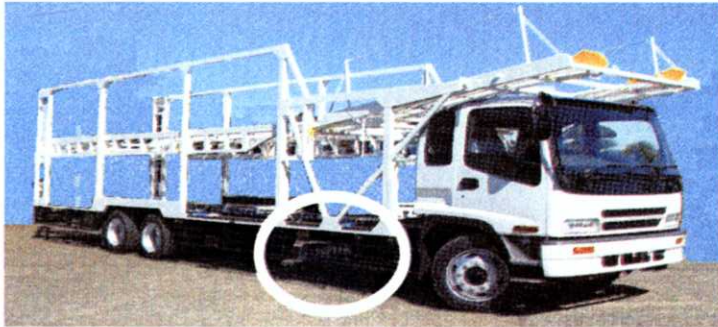
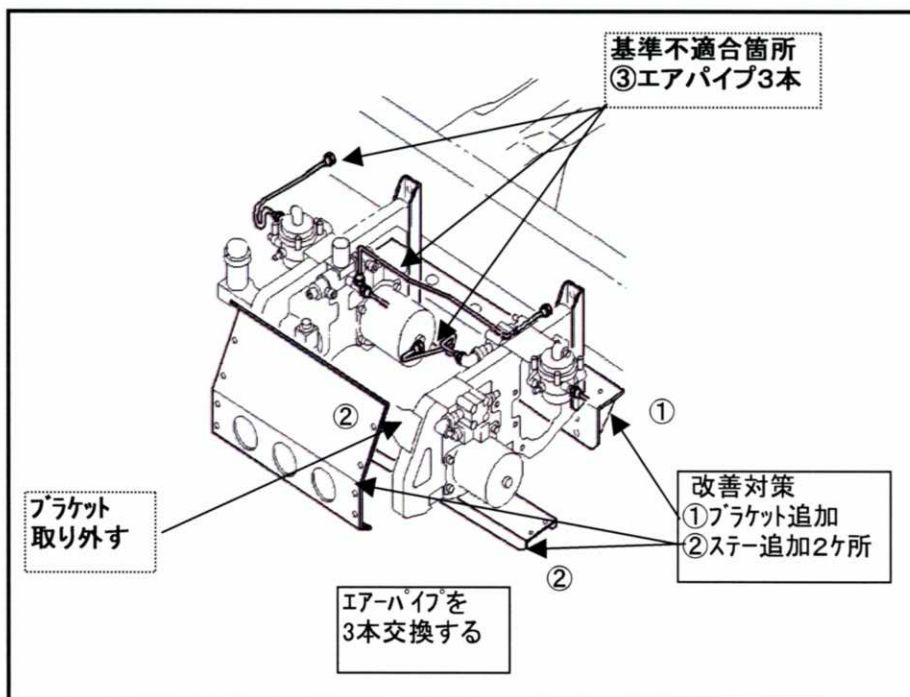
右前軸後方のエアマスター廻りを見る

車両運搬車に改造した車両において、制動用エアマスターを移設するために取付けたブラケットの剛性が不足している。そのため、そのまま使用を続けると、走行時にブレーキ用エアパイプが振動して亀裂が発生し、エアが漏れるものがあり、最悪の場合、制動力が低下するおそれがある。

- エアマスターの取付けブラケットの剛性を上げるため、
- ①フレーム下面にブラケットを新規に取り付ける。
  - ②ステーを新規に2ヶ所取り付ける
  - ③同時にエアパイプ新品に交換する。(折損のおそれがある3本)

識別 : 追加したステーに白色ペイントを塗布する。
