## 改善箇所説明図

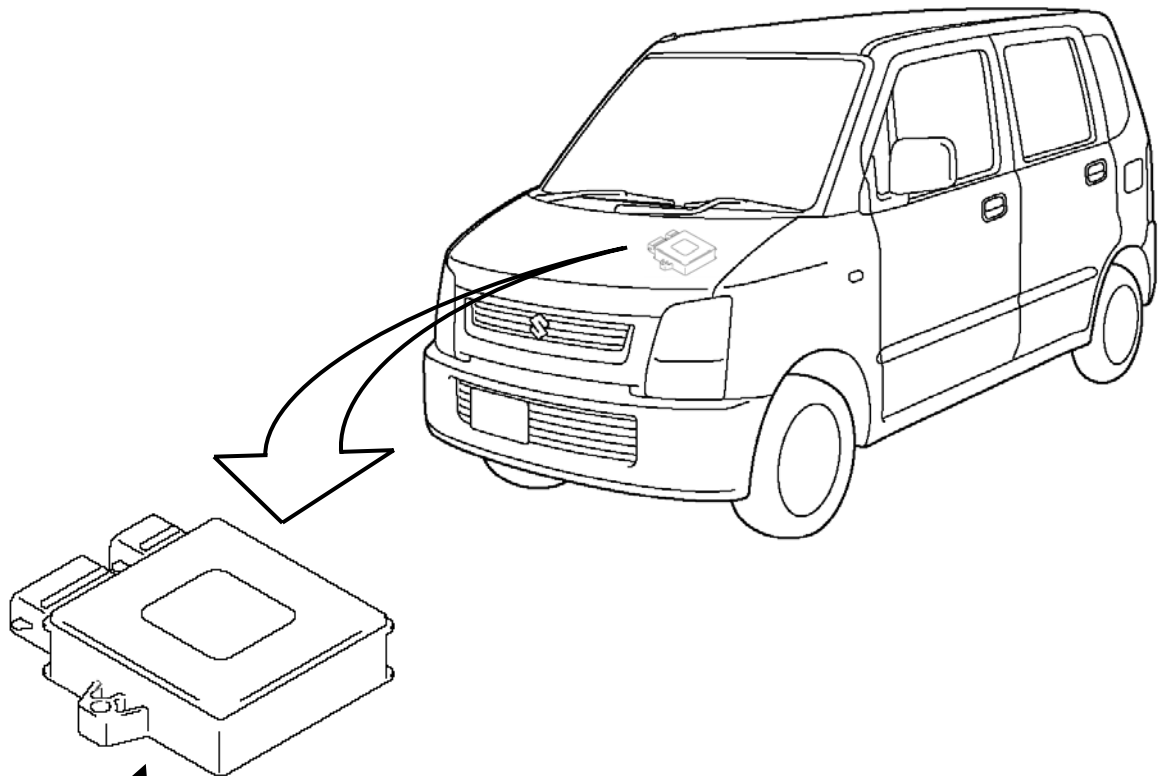
ECU（エンジン制御コンピュータ）電極部のメッキ処理が不適切なため、電極部が酸化し電極を接合している半田が剥離するものがある。そのため、そのまま使用を続けると、電極部が接触不良となり、警告灯が点灯するとともに、アイドリングが不調となり、最悪の場合、エンストし、再始動できなくなるおそれがある。

全車両、当該ECUの製造番号を点検し、対象となるECUが装着されているものは、ECUを良品と交換する。

識別：IDプレート下部に赤色のシールを貼付する。
