## 改善箇所説明図

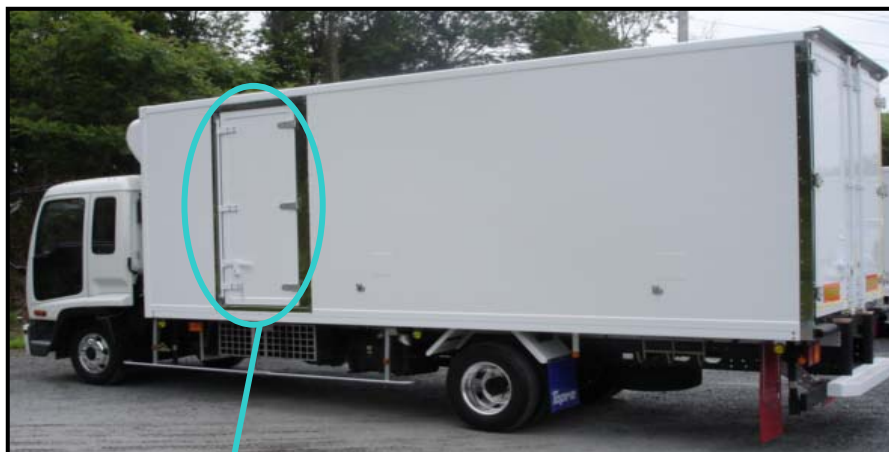
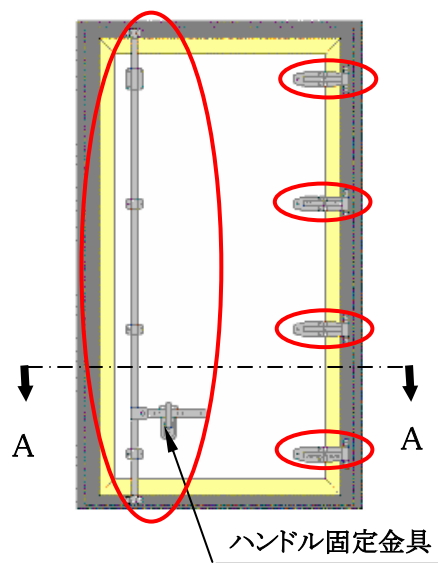
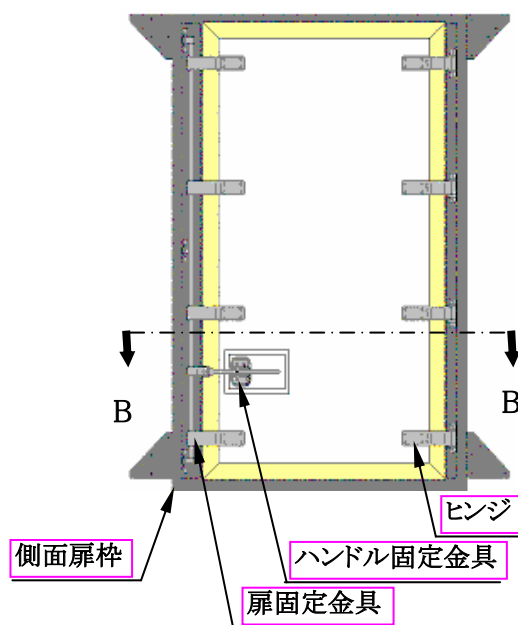
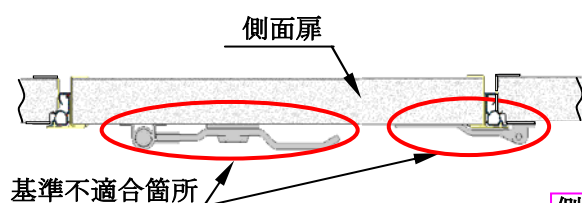
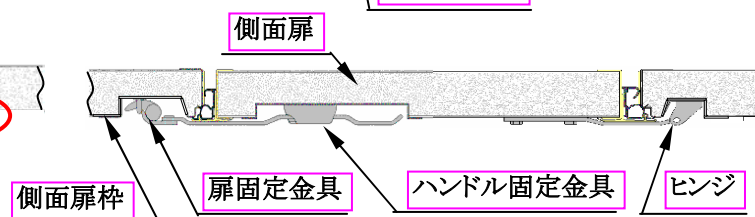
【断面BB】  
側面扉断面図

バン型車両において、側面扉のロック機構部品の選定が不適切なため、車両幅が2.5メートルを超えるものがある。

全車両、荷箱の側壁及び側面扉に溝加工を施し、当該部品を対策品と交換する。
