## 改善箇所説明図

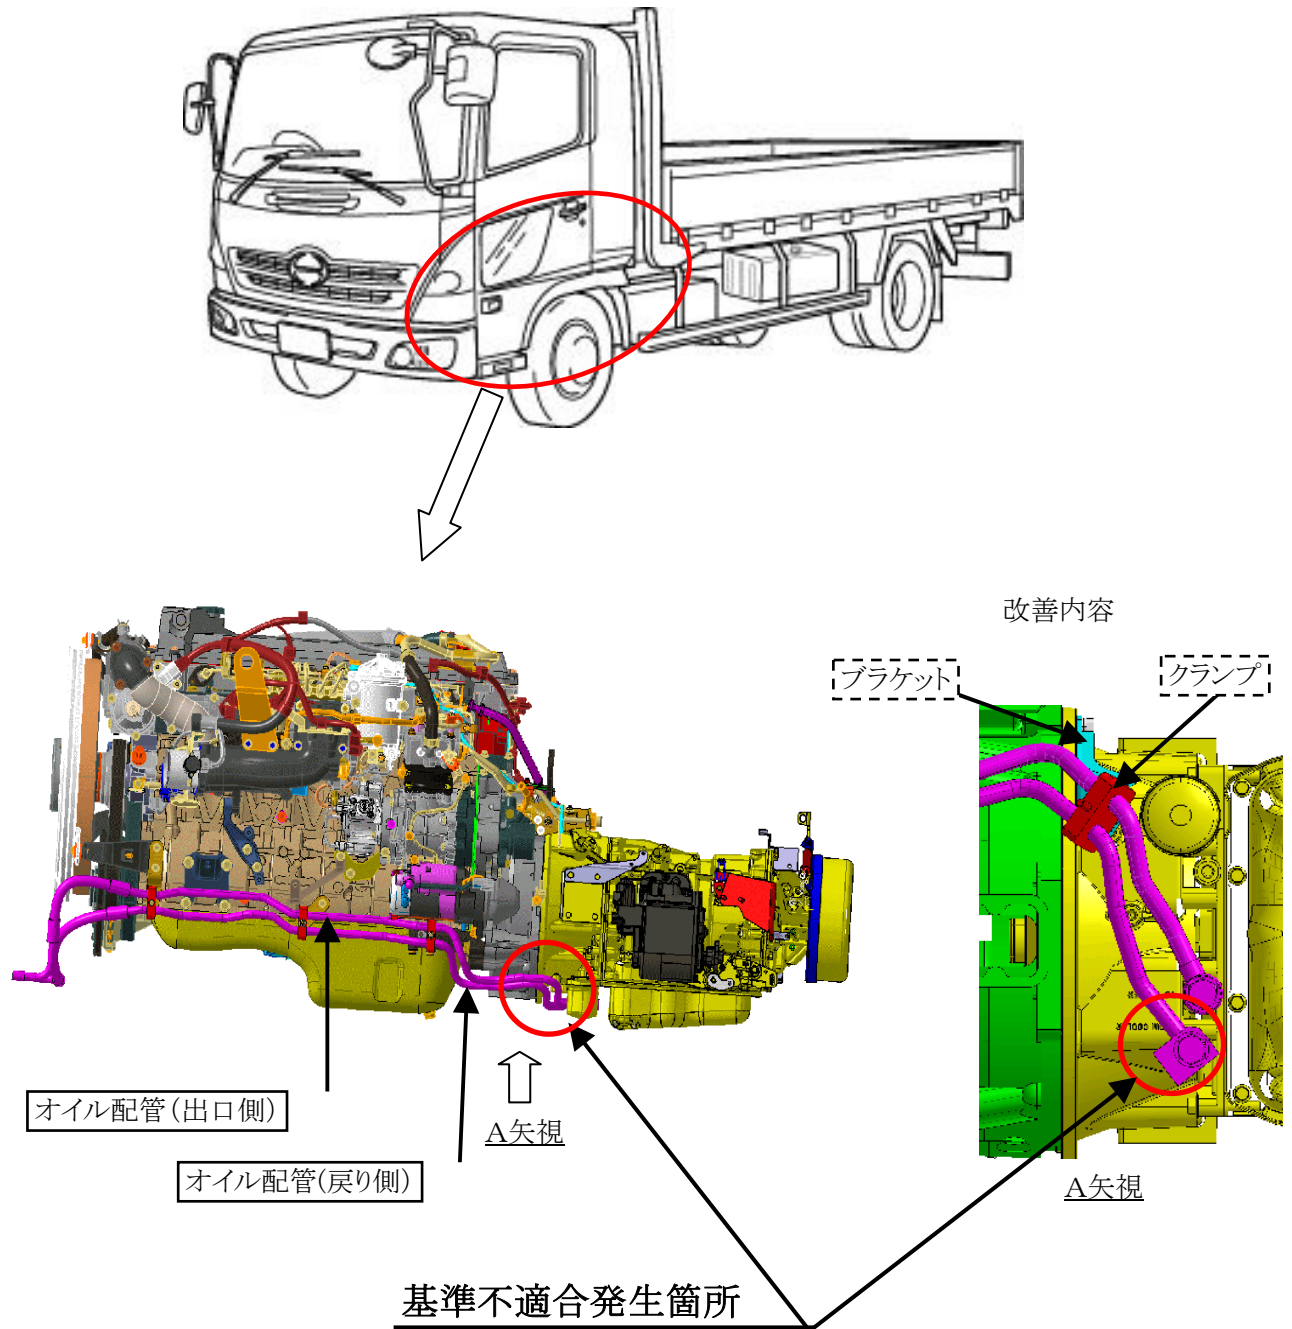
注:   交換部品を示す。

旧部品を示す。

自動変速機付車の、自動変速機のオイルクーラーから変速機へのオイル配管の固定方法が不適切なため、原動機の振動により当該配管に共振が発生するものがある。そのため、そのまま使用を続けると、ジョイントとの接合部に亀裂が発生し、オイルが漏れ、変速制御ができなくなり、最悪の場合、走行不能となるおそれがある。

全車両、当該オイル配管にクランプを追加するとともに形状を変更した配管と交換する。

**識別** : クランプ及びブラケットの有無により容易に識別できる為、特別な識別はしない。
