## 改善箇所説明図

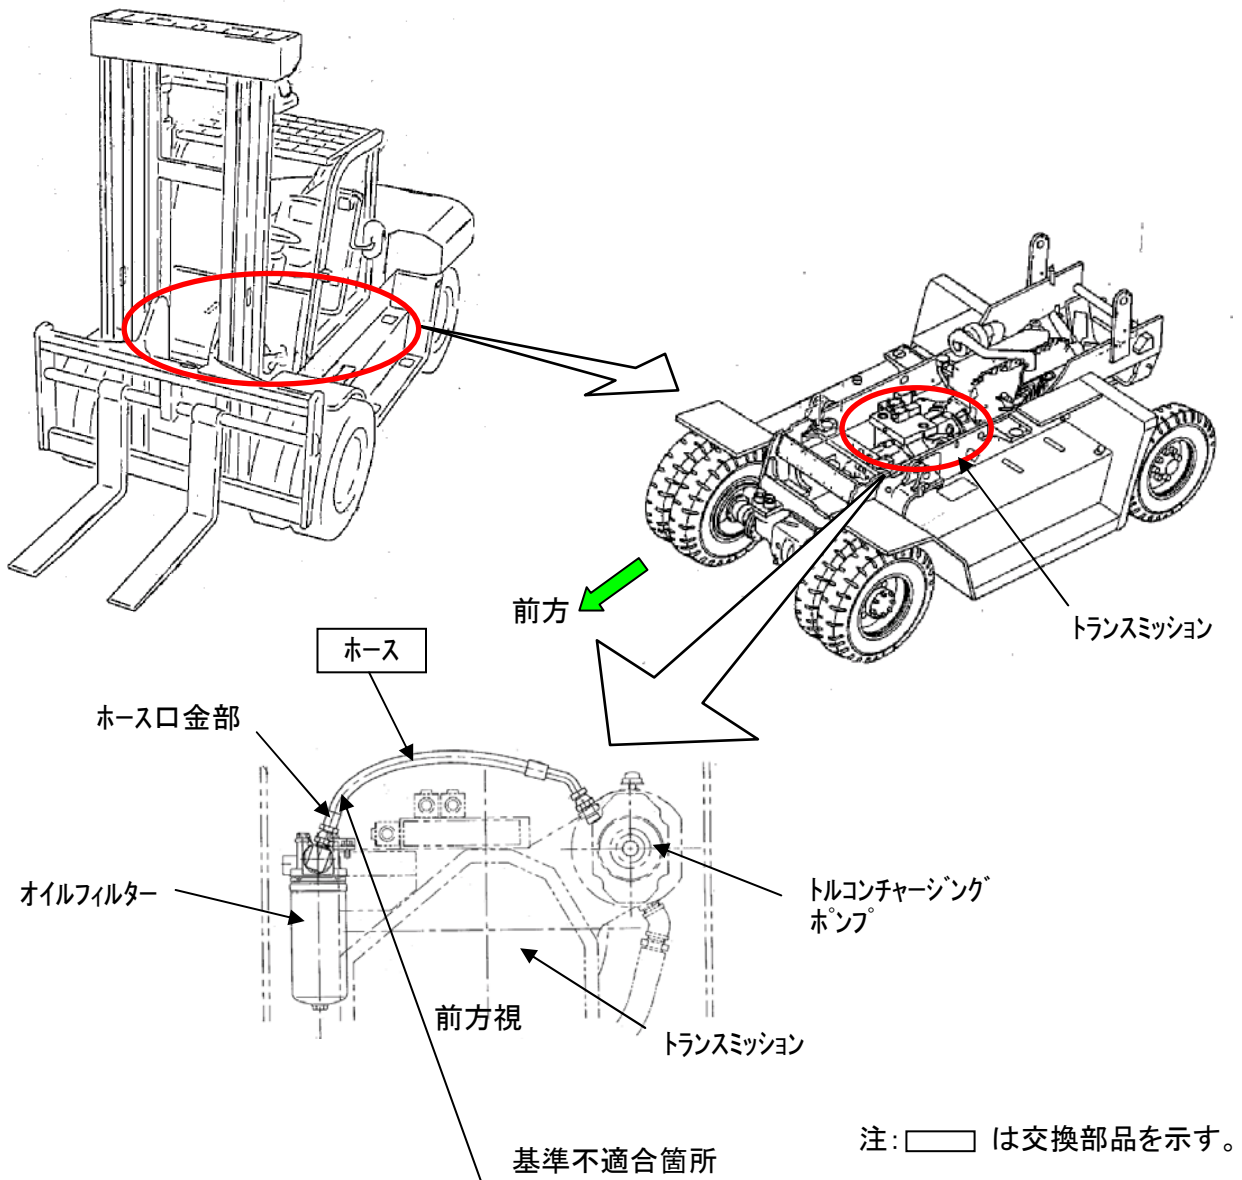
トルクコンバータの潤滑用ホースの組付け作業指示が不適切なため、オイルフィルター接続部のホース口金部付近が変形しているものがある。そのため、そのまま使用を続けると、潤滑油の圧力変動により当該ホースのゴム部分と口金部分が干渉し、ホースが損傷して潤滑油が漏れ、最悪の場合、火災に至るおそれがある。

全車両、ホースを対策品と交換し、パイプを追加する。

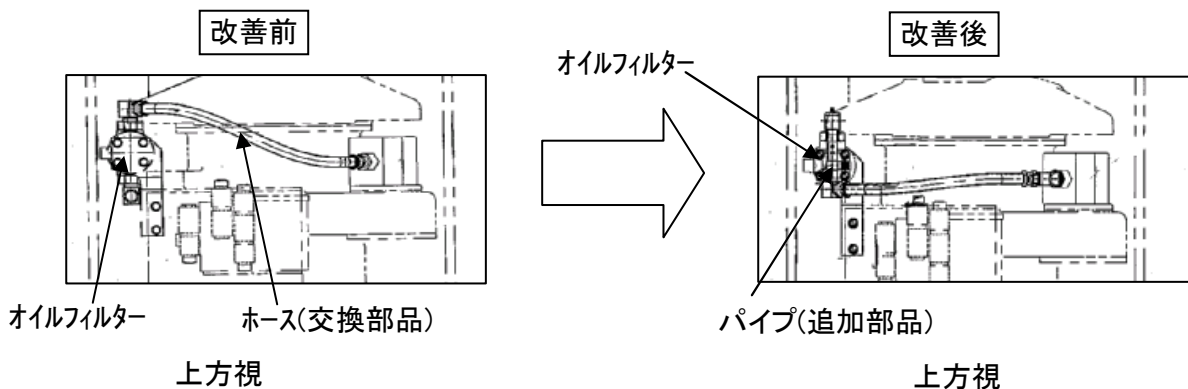
オイルフィルターへのホース取付位置が異なるため、外観から容易に識別できる。
