## 改善箇所説明図

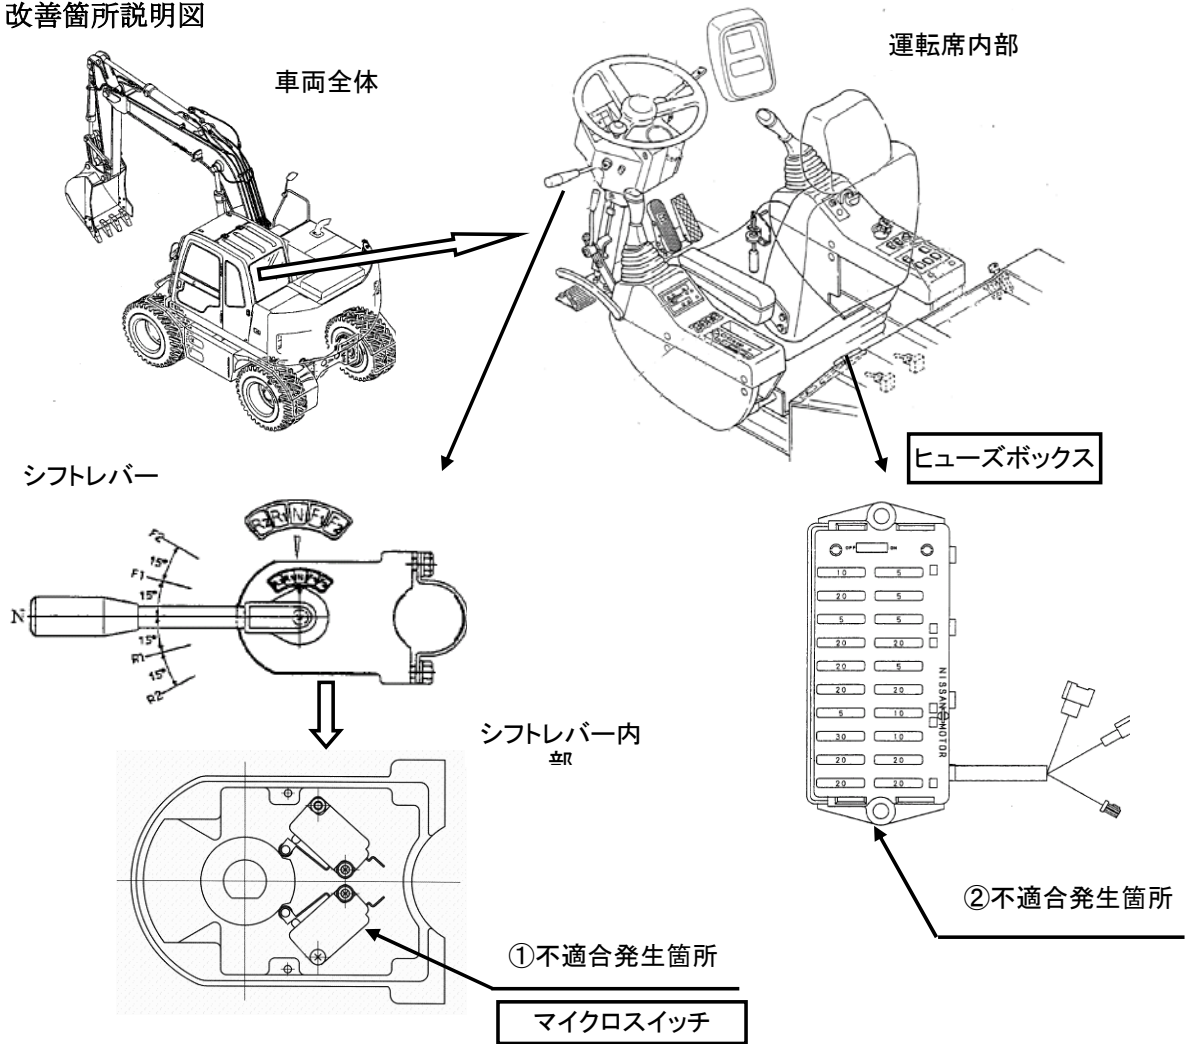
- ①変速装置において、シフトレバー内部の後進用マイクロスイッチ接点容量が不適切なため、当該レバーを後進位置に操作した際に瞬時に発生する過電流により、一時的に接点が溶着するものがある。そのため、シフトレバーを前進位置に切替えても、変速機の変速位置がすぐに切り替らないことがあり、最悪の場合、ブレーキペダルを外し、前進しようとした場合に後進するおそれがある。
- ②予備電源回路の設計が不適切なため、予備電源回路に過電流が発生した際、当該回路用ヒューズが切れるべきところ、主電源を開閉する出力用のヒューズが切れることがある。そのため、エンジンを制御するコントロールユニットへの電源が供給されなくなり、原動機が停止するおそれがある。

枠で囲んだ部品は追加又は交換する部位を示します。

- ①全車両、後進用マイクロスイッチ回路に、リレーを追加する。
- ②全車両、ヒューズボックスを対策品と交換する。

識別: 対策したシフトレバー、ヒューズボックスには内側に白ペイントでマーキングする。
