## 改善箇所説明図

## 不具合の内容

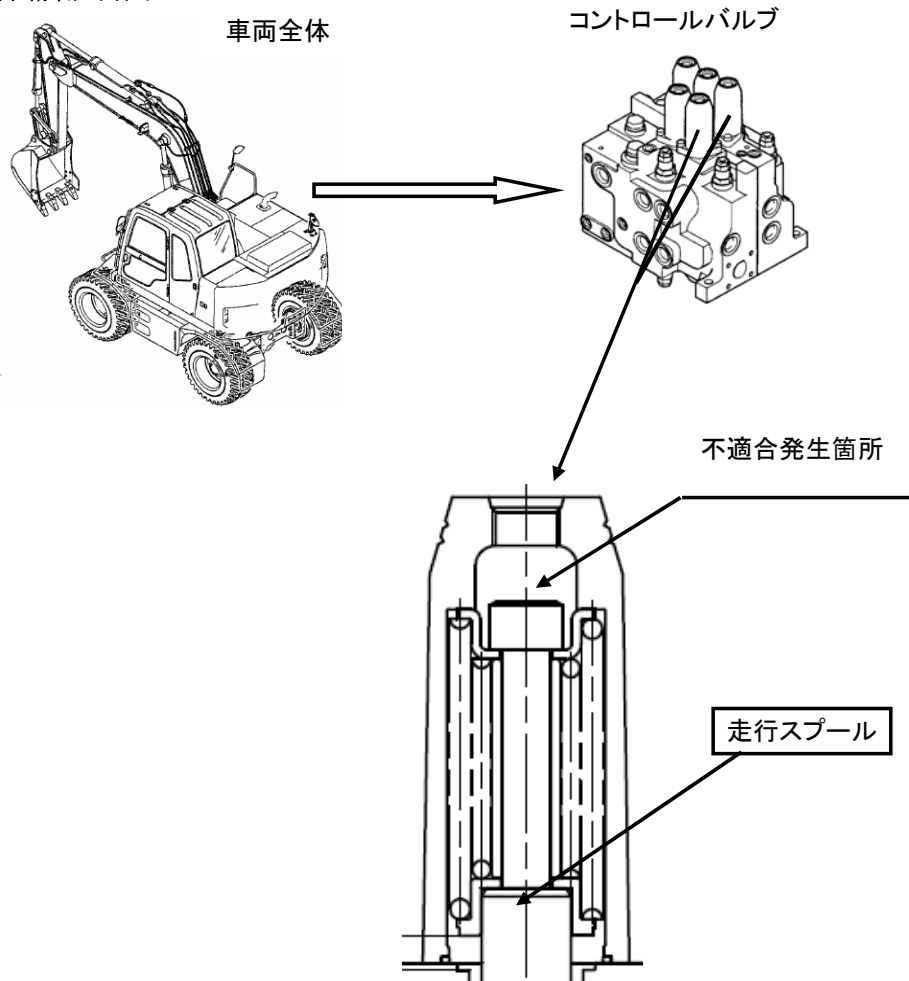
変速装置のコントロールバルブの走行用スプールのスペーサボルトに誤品を組み付けたため、当該スプールのストロークが不適切なものがある。そのため、シフトレバーが中立位置にある時、当該バルブの前進用ポートに圧油が流入し、最悪の場合、ブレーキペダルを外した際にゆるやかに前進するおそれがある。

枠で囲んだ部品は交換する部品を示します。

全車両、走行用スプールのストロークを確認し、不適切な場合は当該スプールを正規品と交換する。

識別: 点検したコントロールバルブに白ペイントでマーキングする。
