## 改善箇所説明図

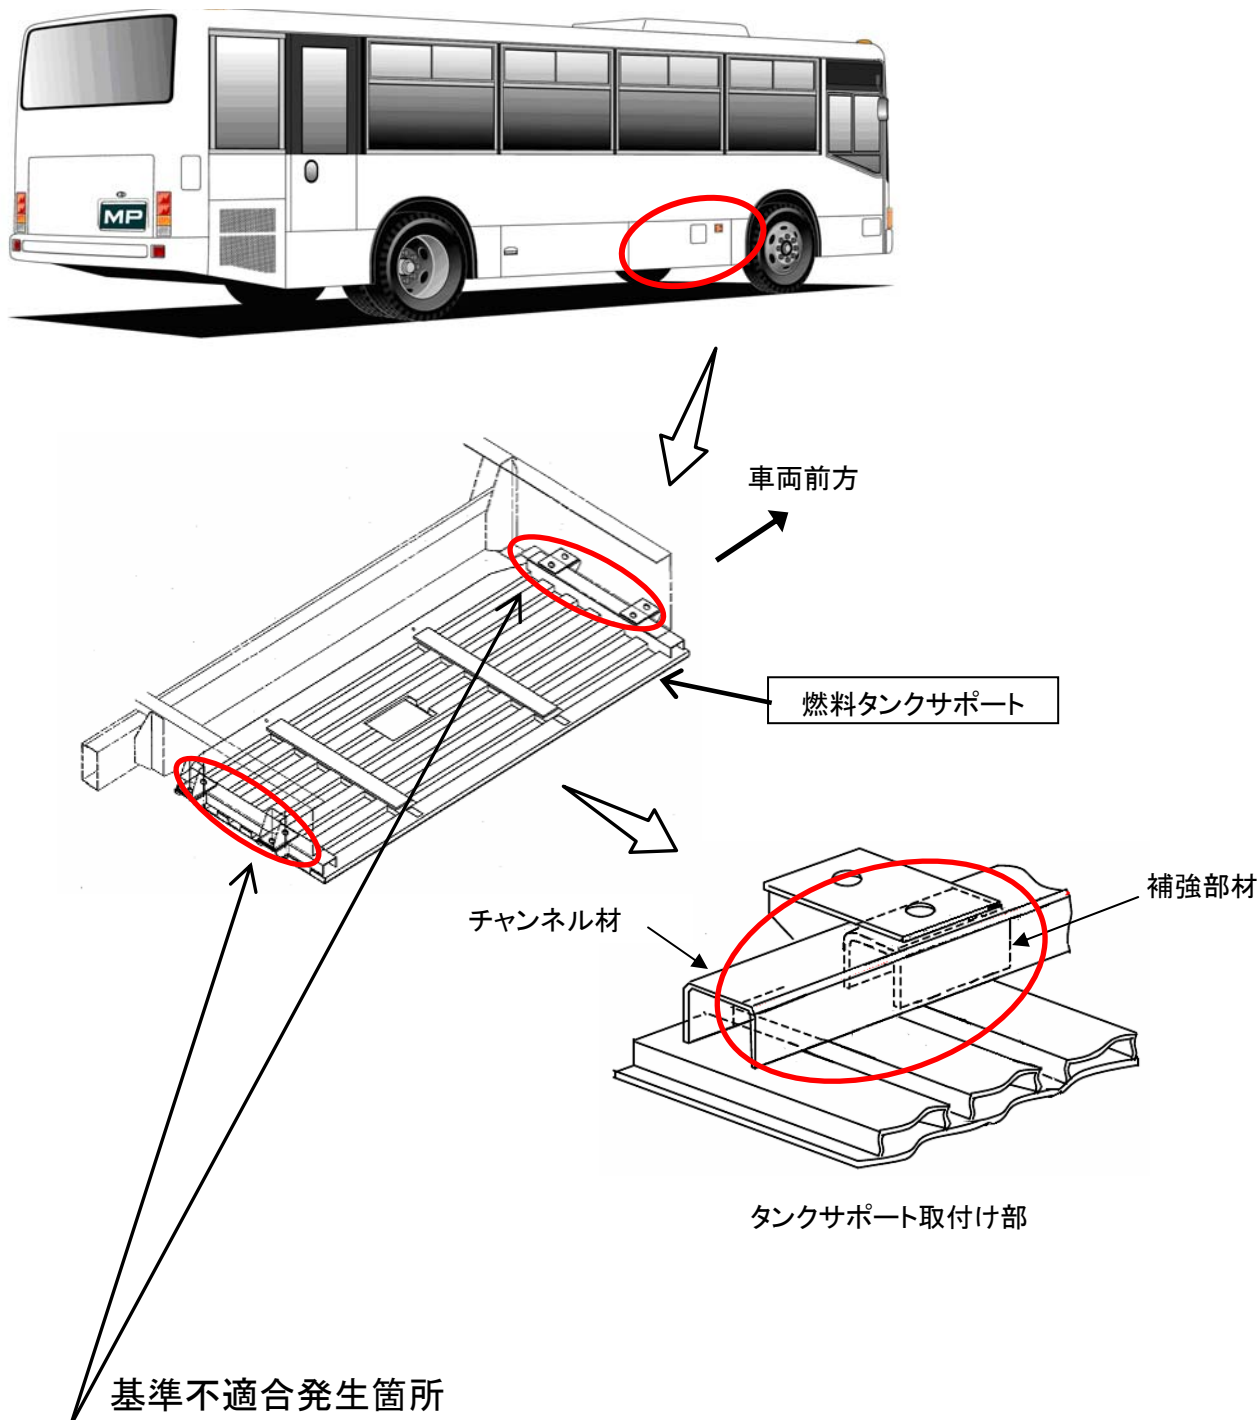
燃料タンクを固定する金具（タンクサポート）の補強部材の誤品の装着及び当該タンクサポートの溶接が不適切なものがある。そのため、そのままの状態で使用を続けると、車両振動等により、当該タンクサポートに亀裂が発生し、最悪の場合、燃料タンクが脱落するおそれがある。

全車両、当該タンクサポート一式を正規品に交換する。

注：□ は交換部品を示す。
