## 改善箇所説明図

### 基準不適合発生箇所

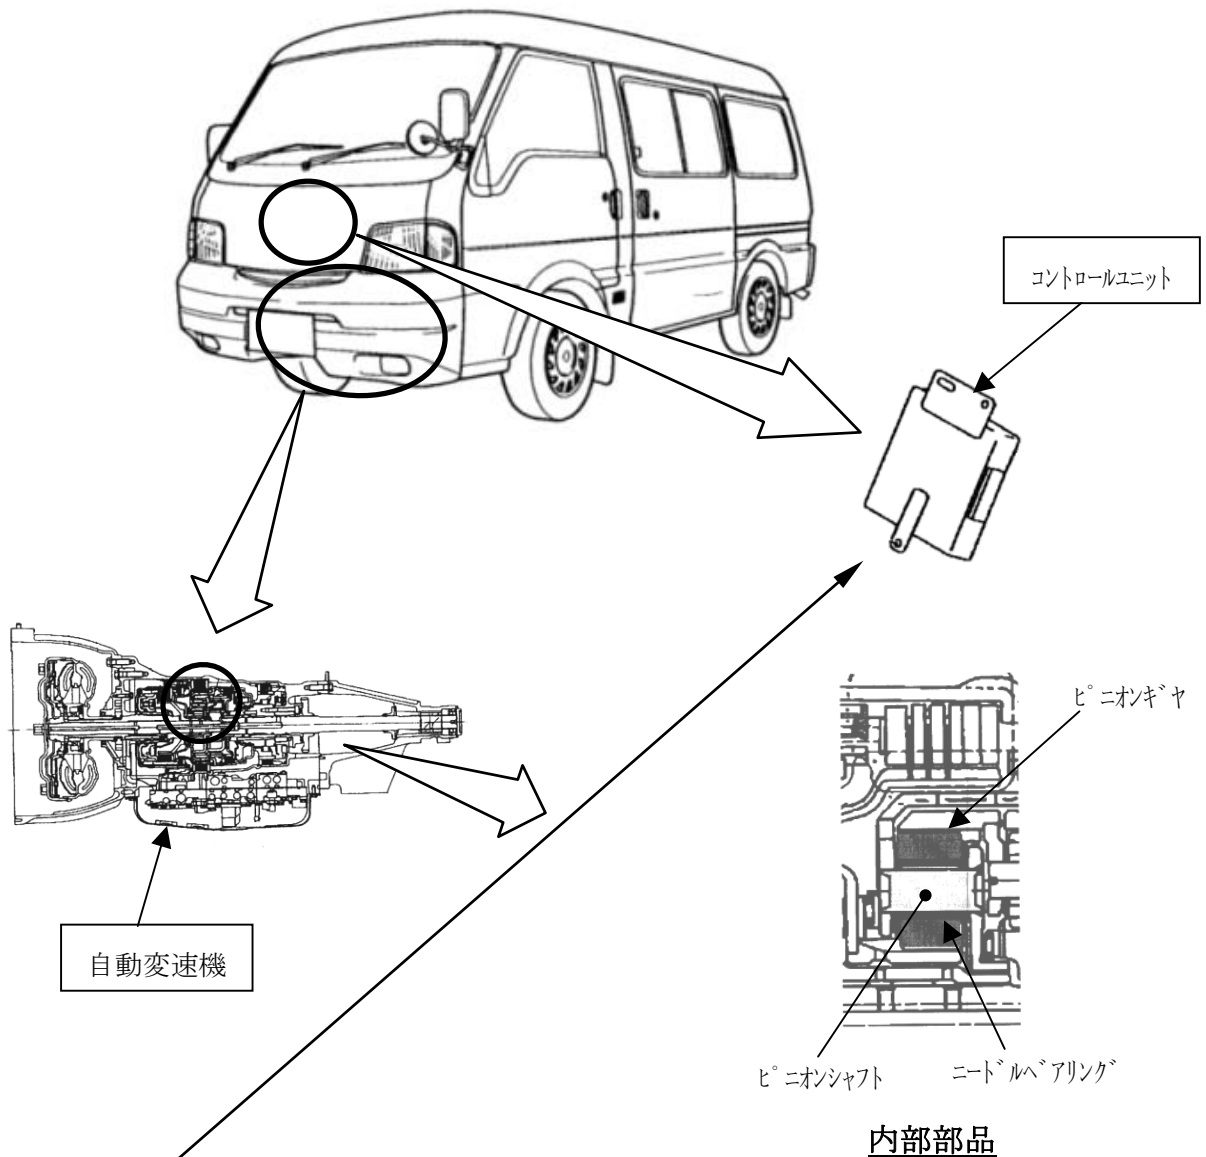
自動変速機を制御するコントロールユニットの油圧制御プログラムが不適切なため、自動変速機内部のミッションオイルによる潤滑が不足することがある。そのため、そのまま使用を続けると、ピニオンギヤのニードルベアリングが破損し、当該ベアリングの破片が噛み込むことにより周辺部品が摩耗して、オイルストレーナーに詰まり、油圧が低下して、変速できなくなり、最悪の場合、走行不能となるおそれがある。

全車両、コントロールユニットを対策品と交換する。また、自動変速機内部の熱ダメージの有無を確認し、ダメージを受けている場合には、自動変速機を新品と交換する。

識別：自動変速機のコンバータハウジング左側面に黄色ペイントを塗布する。
