## 改善箇所説明図

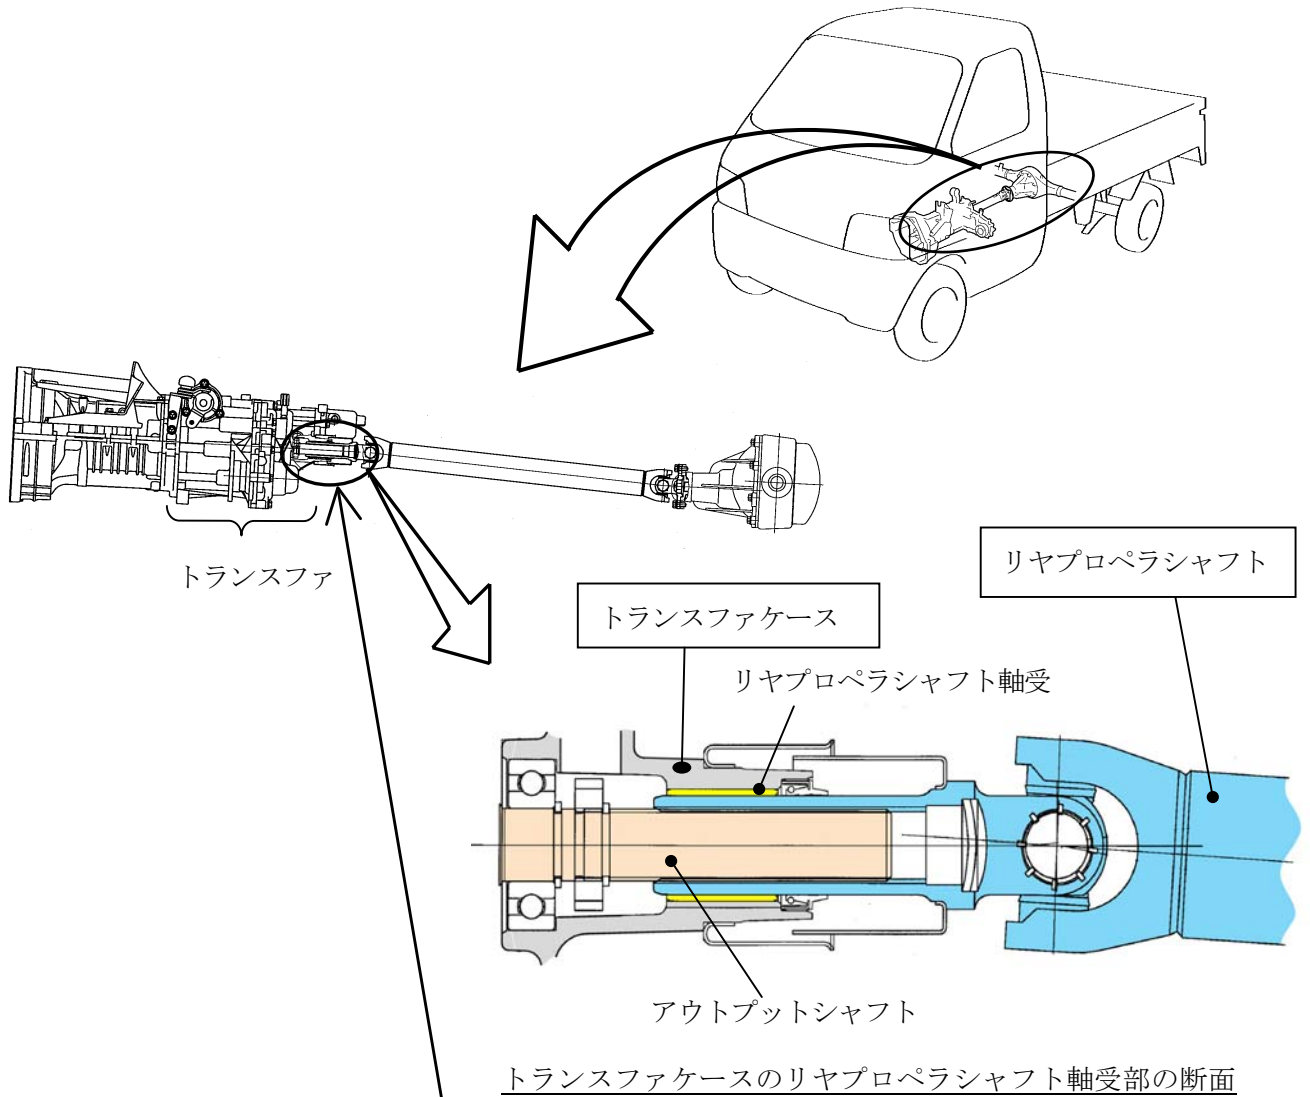
四輪駆動の貨物自動車において、リヤプロペラシャフト軸受の材質が不適切なため、長時間の高速走行を行った場合、潤滑油が高温になり、潤滑油中の硫黄成分と当該軸受の銅の化学反応が促進され、硫化銅が多量に生成されることがある。そのため、そのまま使用を続けると、当該軸受に硫化銅が堆積して、摺動抵抗が増大することにより更に高温となり、軸受がトランスファケースから抜けて異音が発生し、最悪の場合、トランスファケース及びアウトプットシャフトが破損してリヤプロペラシャフトが脱落し、走行不能となるおそれがある。

全車両、リヤプロペラシャフトを点検し、熱変色が認められないものは、潤滑油を対策品に交換し、熱変色が認められるものは、トランスファケースを対策品に交換するとともにリヤプロペラシャフトを新品に交換する。

識別：ID プレートに茶色のシールを貼付する。
