# 改善箇所説明図

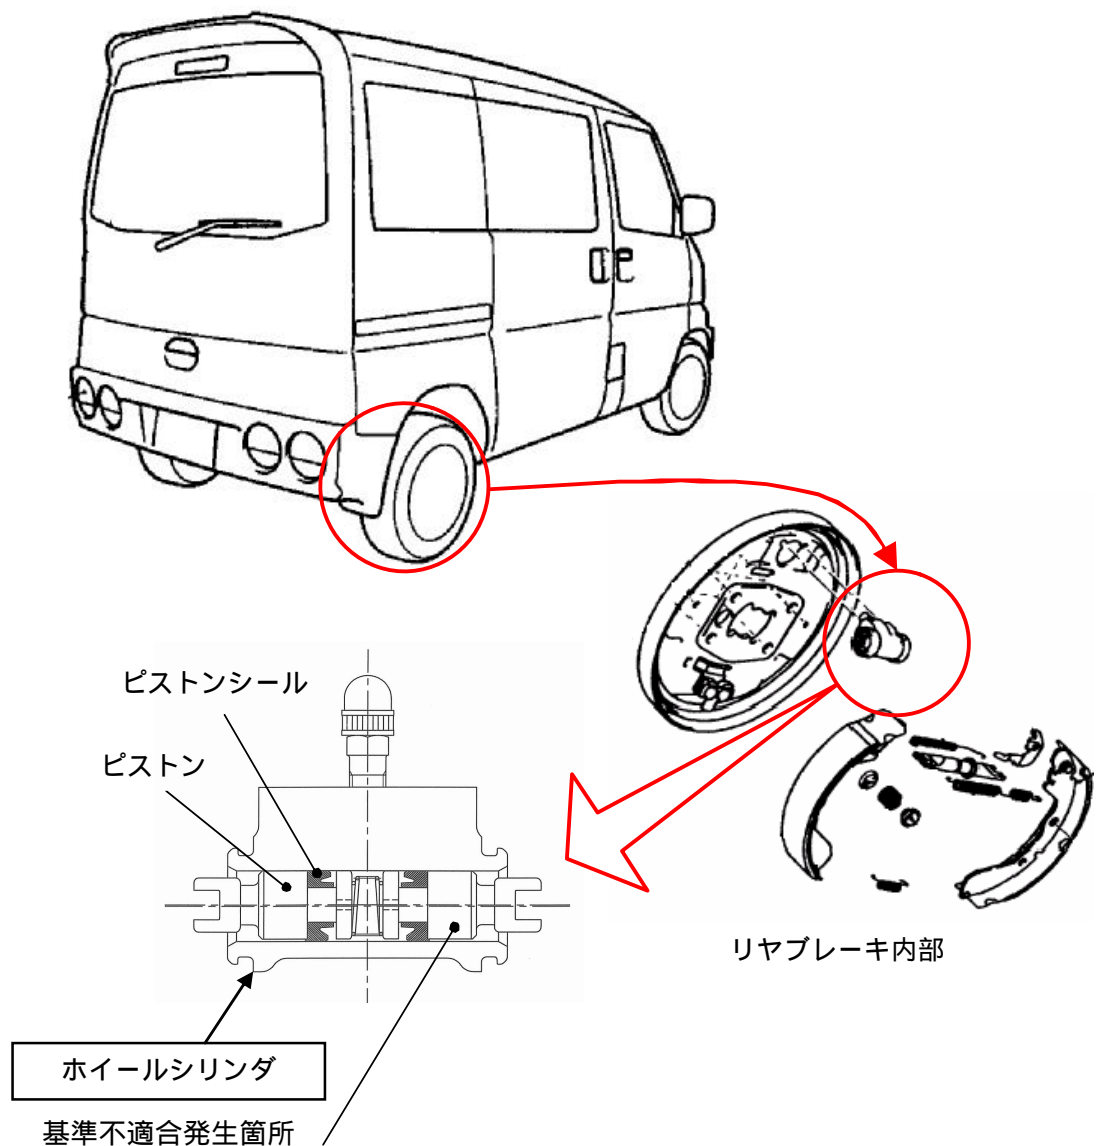
後輪用主ブレーキのホイールシリンダにおいて、ピストンの加工が不適切なため、外径が小さく加工されたものがある。そのため、シリンダとピストンの隙間が広くなっており、ブレーキを操作すると、シールを隙間に噛み込んで損傷させることがあり、最悪の場合、ブレーキ液が漏れ、制動力が低下するおそれがある。

全車両、ホイールシリンダの製造番号を確認し、該当するものは、ホイールシリンダを良品と交換する。

識別：運転席ドアのロワーヒンジ下側取付けボルト頭部に、白または黄色のペイントを塗布する。
