# 改善箇所説明図

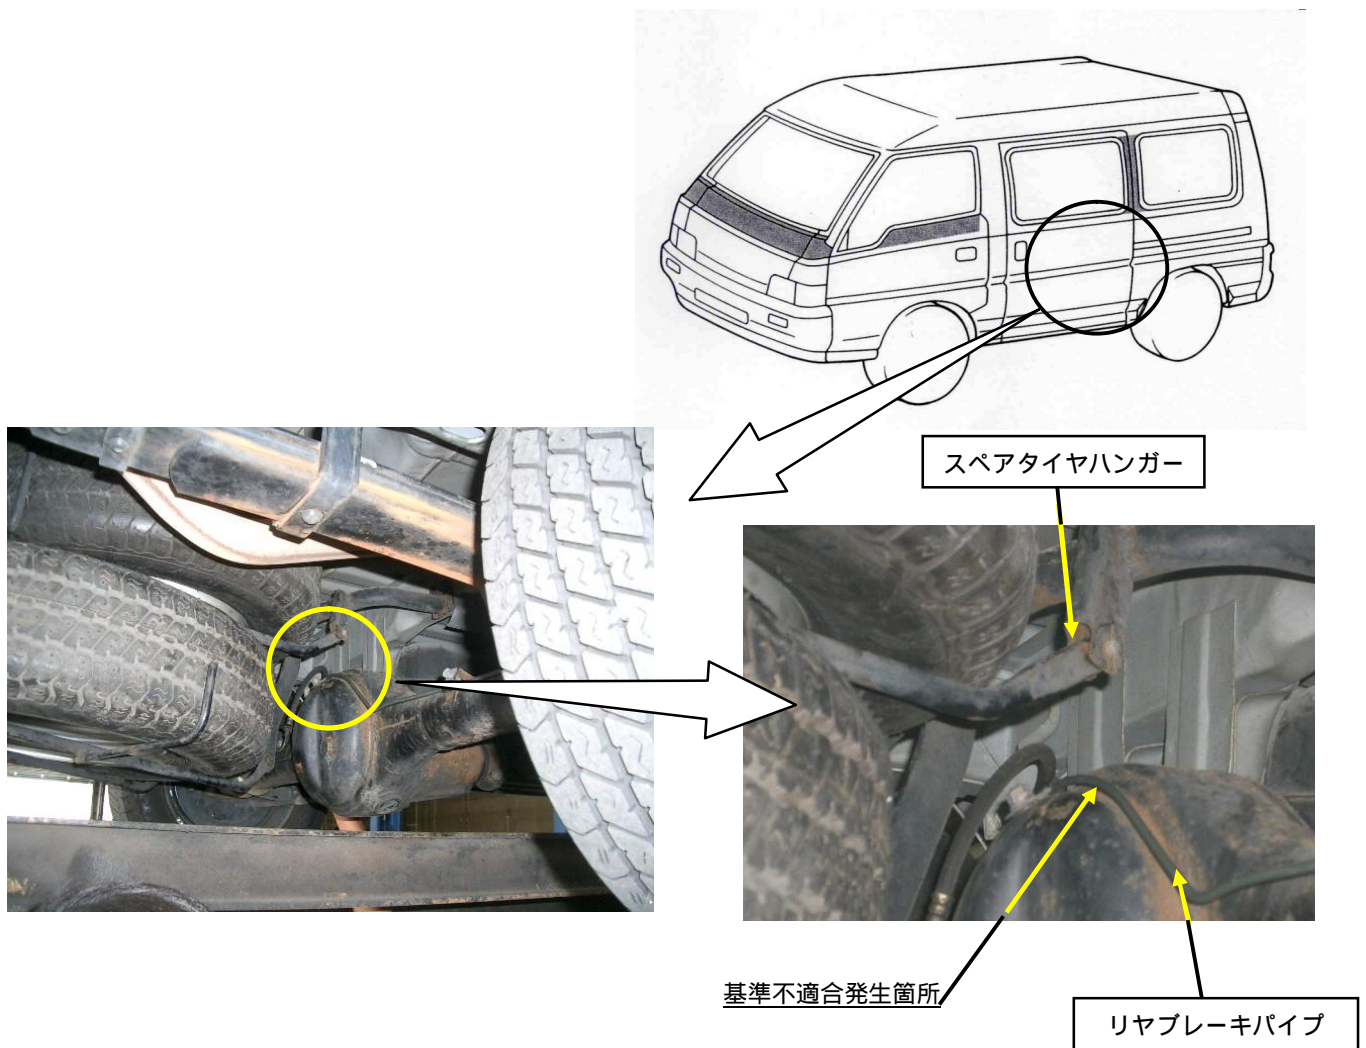
（後部にパワーゲートを装着した車両において、スペアタイヤハンガーとリヤブレーキパイプとの隙間が不足している。そのため、段差等を乗り越えるような走行をした時に、当該ハンガーとパイプが干渉し、パイプが損傷することがあり、最悪の場合、ブレーキ液が漏れて制動力が低下するおそれがある。）

全車両、スペアタイヤハンガーを対策品と交換し隙間を確保すると共に、リヤブレーキパイプおよびリヤサスペンション用バンプストッパを新品と交換する。

識別：スペアタイヤハンガーのホルダ部に白色または黄色のペイントを塗布する。
