## 改善箇所説明図①

### 基準不適合発生箇所

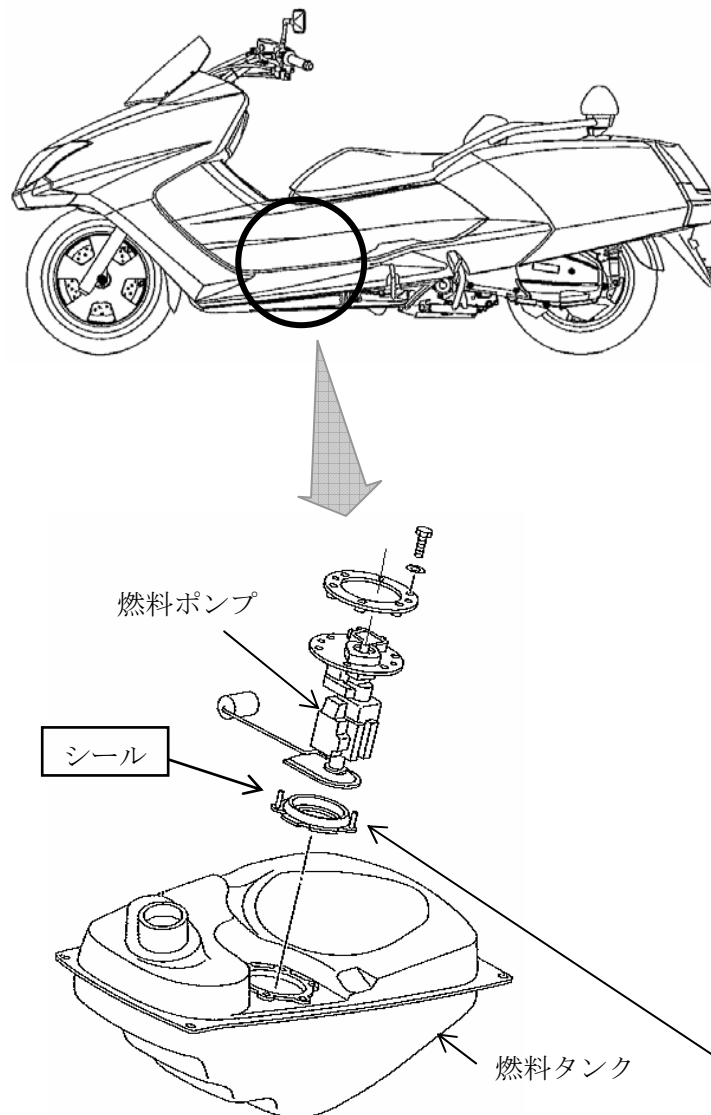
燃料タンクにおいて、燃料ポンプ取付部のシールの材質が不適切なため、オゾン劣化により当該シールに亀裂が生じるものがある。そのため、そのまま使用を続けると、亀裂が進行し、最悪の場合、燃料満タン時にポンプ取付部から燃料が漏れるおそれがある。

改善の内容：全車両、燃料ポンプ取付部のシールを対策品と交換する。（ニトリル系からフッ素系に変更する。）

識別：車両右側メインスタンドブラケット付近に白ペイントを塗布する。
