## 改善箇所説明図②

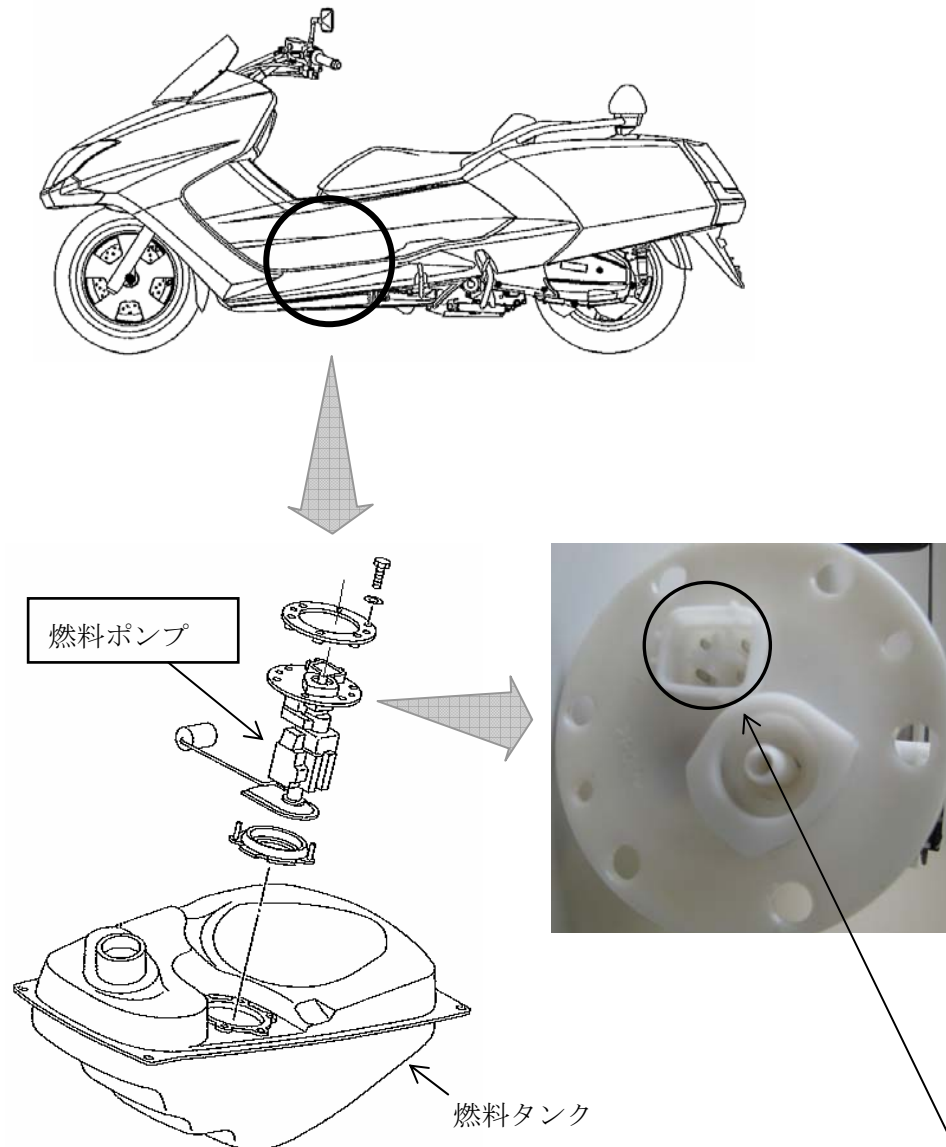
### 基準不適合発生箇所

燃料タンクにおいて、燃料ポンプに至る電気配線の防水性が不適切なため、電気配線に入った水が当該ポンプのカプラ内に浸入することがある。そのため、そのままの状態で使用を続けると、端子が腐食して折損し、燃料ポンプが作動しなくなり、最悪の場合、エンジンが停止し、再始動できなくなるおそれがある。

改善の内容：全車両、水抜き機能を有するカプラ付サブハーネスと交換する。

また、燃料ポンプのカプラ内の端子を点検し、錆びているものは、燃料ポンプを新品と交換する。

識別：車両右側メインスタンドブラケット付近に白ペイントを塗布する。
