## 改善箇所説明図③

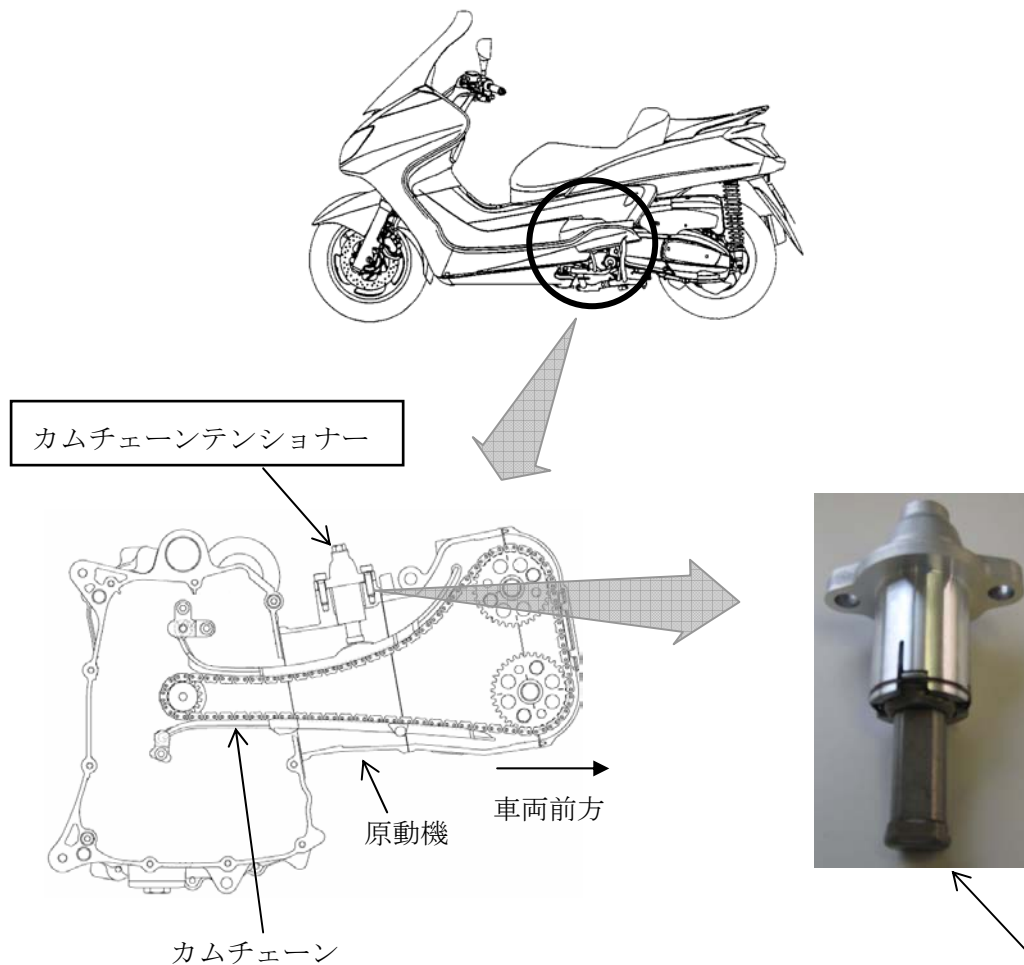
### 基準不適合発生箇所

原動機のカムチェーンテンショナーにおいて、原動機の冷却性能が高すぎるため、ブローバイ中の水分が当該テンショナー内部に結露し、テンショナーが錆びて固着することがある。そのため、そのままの状態で使用を続けると、カムチェーンが振れて異音が発生し、最悪の場合、当該チェーンが外れてエンジンが停止し、再始動できなくなるおそれがある。

改善の内容：全車両、防錆処理を施したカムチェーンテンショナーと交換する。

識別：車両右側メインスタンドブラケット付近に白ペイントを塗布する。
