## 改善箇所説明図

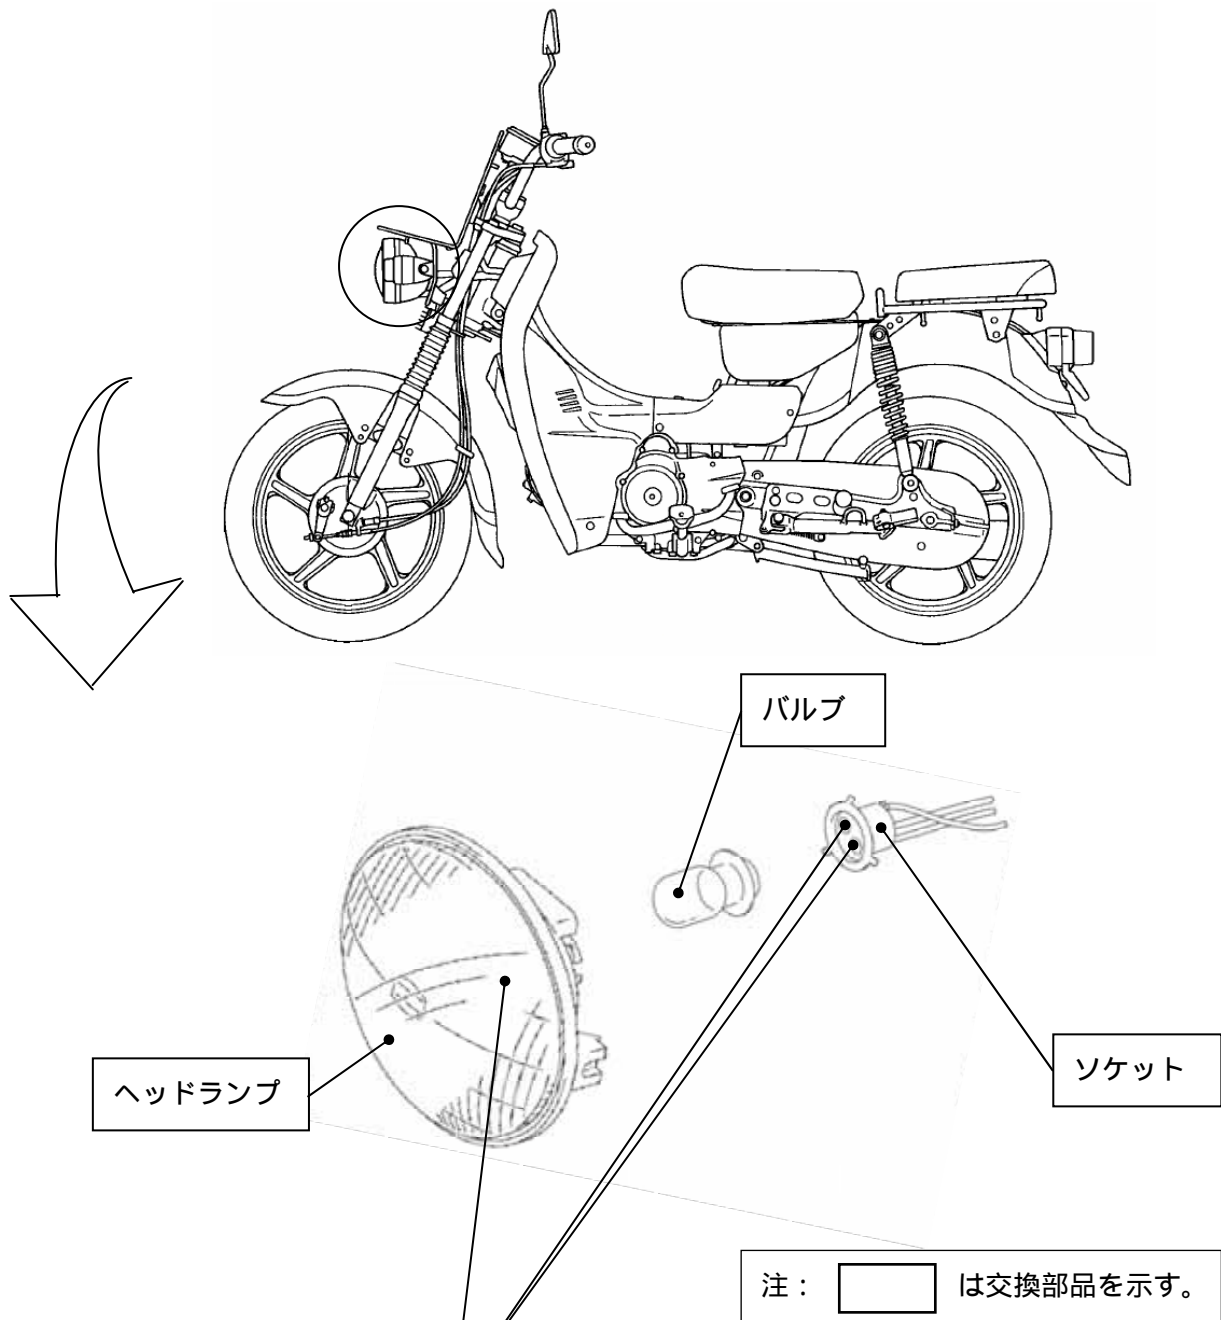
### 基準不適合発生箇所

前照灯の灯火器の構造が不適切なため、放熱しにくい構造となっている。そのため、点灯時及び太陽光の熱により反射器が変形してバルブに傾きが生じ、光軸が変化することがあり、最悪の場合、ソケット部の半田が溶け、リード線が抜けて前照灯が不灯となるおそれがある。

全車両、ヘッドランプ及びソケットを対策品に交換する。また、バルブを新品に交換する。

識別：青色のシールをヘッドランプハウジングに貼り付ける。
