## 改善箇所説明図

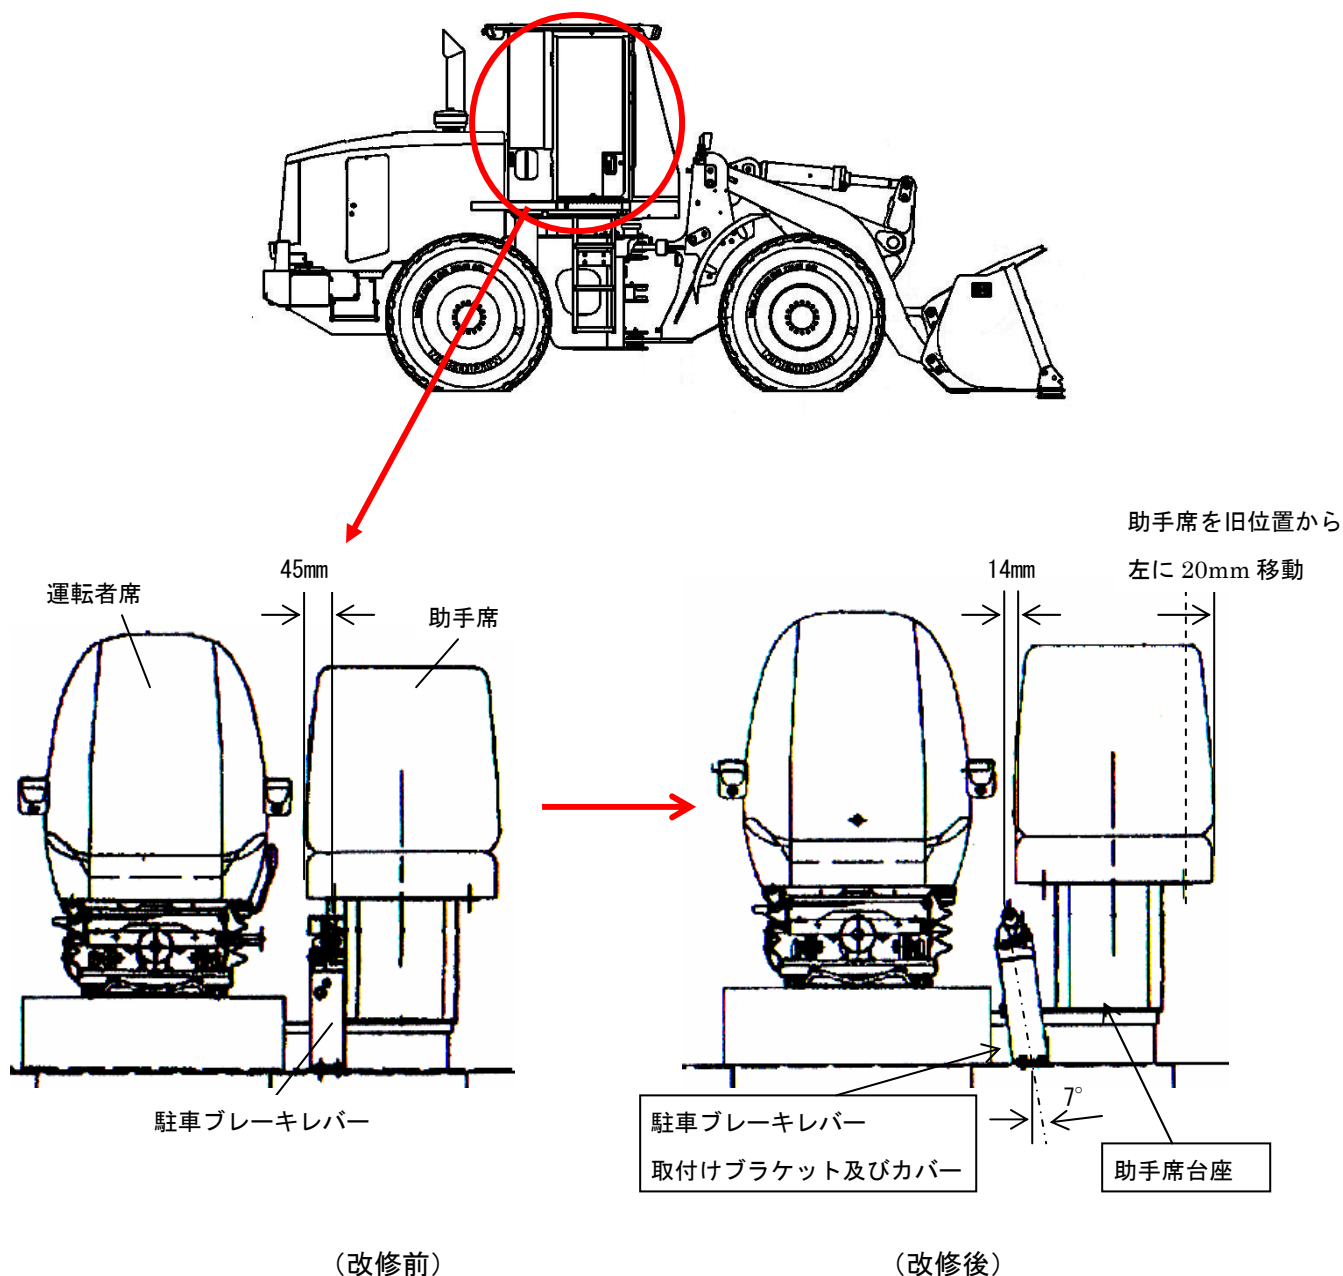
は、交換部品を示す。

除雪専用車にオプションとして設定されている二人乗りキャブ車両において、助手席の取付け位置が不適切なため、当該座席が運転操作に必要な装置と重複しているものがある。そのため、助手席に乗車した場合、乗車人員が運転者の駐車ブレーキ操作を妨げるおそれがある。

助手席の台座を対策品と交換して位置を変更し、駐車ブレーキレバーの取付け角度を変更する。また、折畳み式助手席が取付けられている車両については、併せて横幅の短い固定式助手席に変更する。

識別：改善処置済み車両には、ハンドブレーキレバー取付け用ボルト頭部に白ペンキを塗布する。
