## 改善箇所説明図

トランスミッション

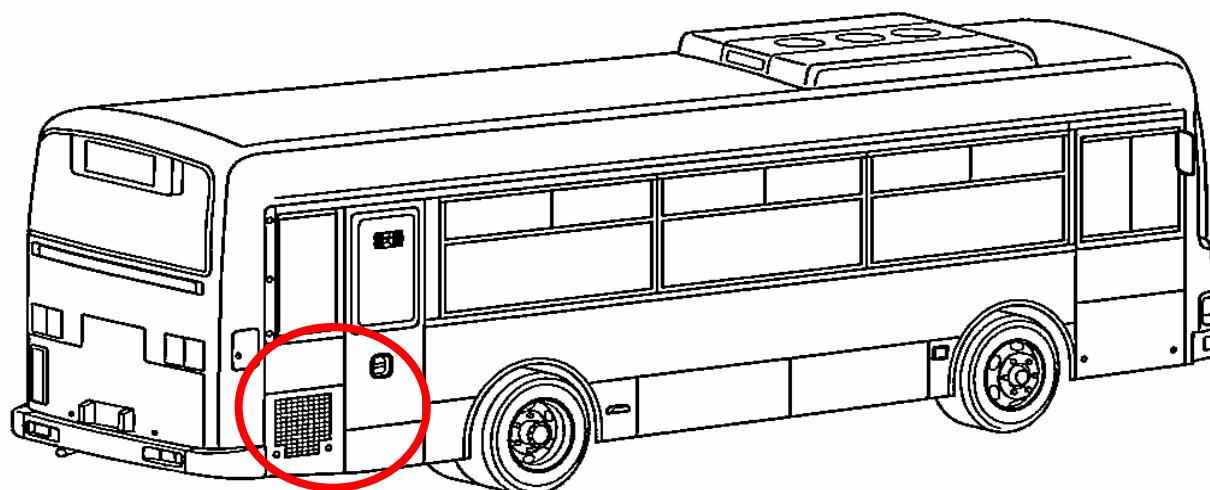
変速機のギアシフトユニット（GSU）内のシフト操作を行うアウトレバーの製造工程が不適切なため、当該レバーに微細な亀裂が生じているものがある。そのため、そのまま使用を続けると、当該レバーが折損し、変速不能となり、最悪の場合、走行不能となるおそれがある。

改善の内容: 全車両、GSUの製造番号を確認し、対象のものはアウトレバーを良品と交換する。
