## 改善箇所説明図

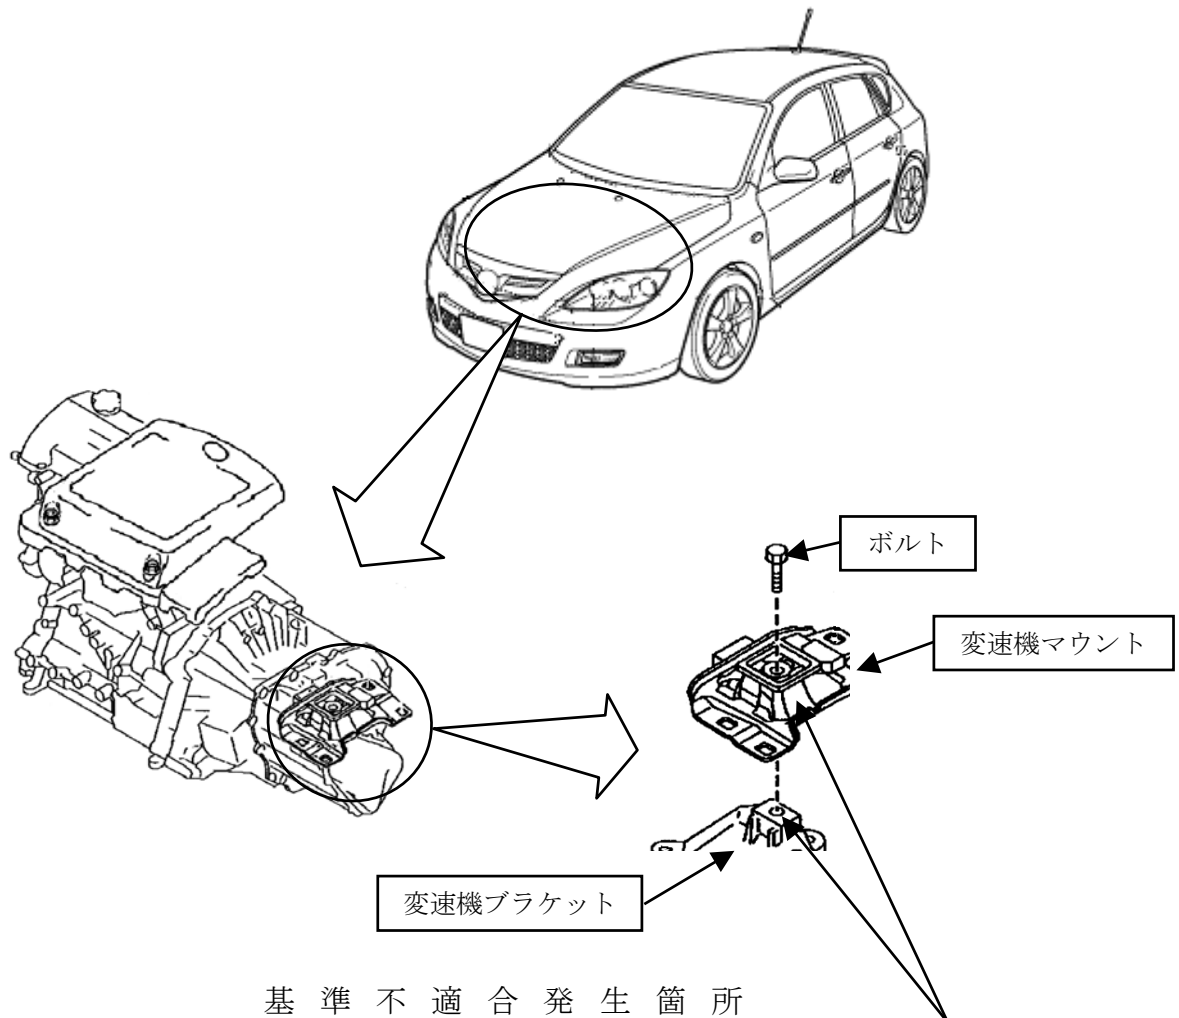
ターボ付エンジン搭載車両において、変速機のマウントとブラケットを締結するボルトのトルクの規定値が不適切なため、急発進又は急加速走行を繰り返した場合は、当該ボルトが緩むことがある。そのため、そのまま使用を続けると、当該ボルトの抜け又は破損によりエンジン及び変速機が傾き、最悪の場合、ドライブシャフトが抜け、走行不能に至るおそれがある。

全車両、当該ボルトを対策品と交換して適切なトルクで締付ける。なお、一定のトルク値で締まっていない場合は、変速機マウント及び変速機ブラケットを新品と交換し、適切なトルクで締付ける。また、変速機マウントの締結部付近にラバーがはみ出しているものは、当該ラバーを切り取る。

識別：左側フロント・サスペンション取付け部のストラット・プレートに黄色ペイントを塗布する。
