# 改善箇所説明図①

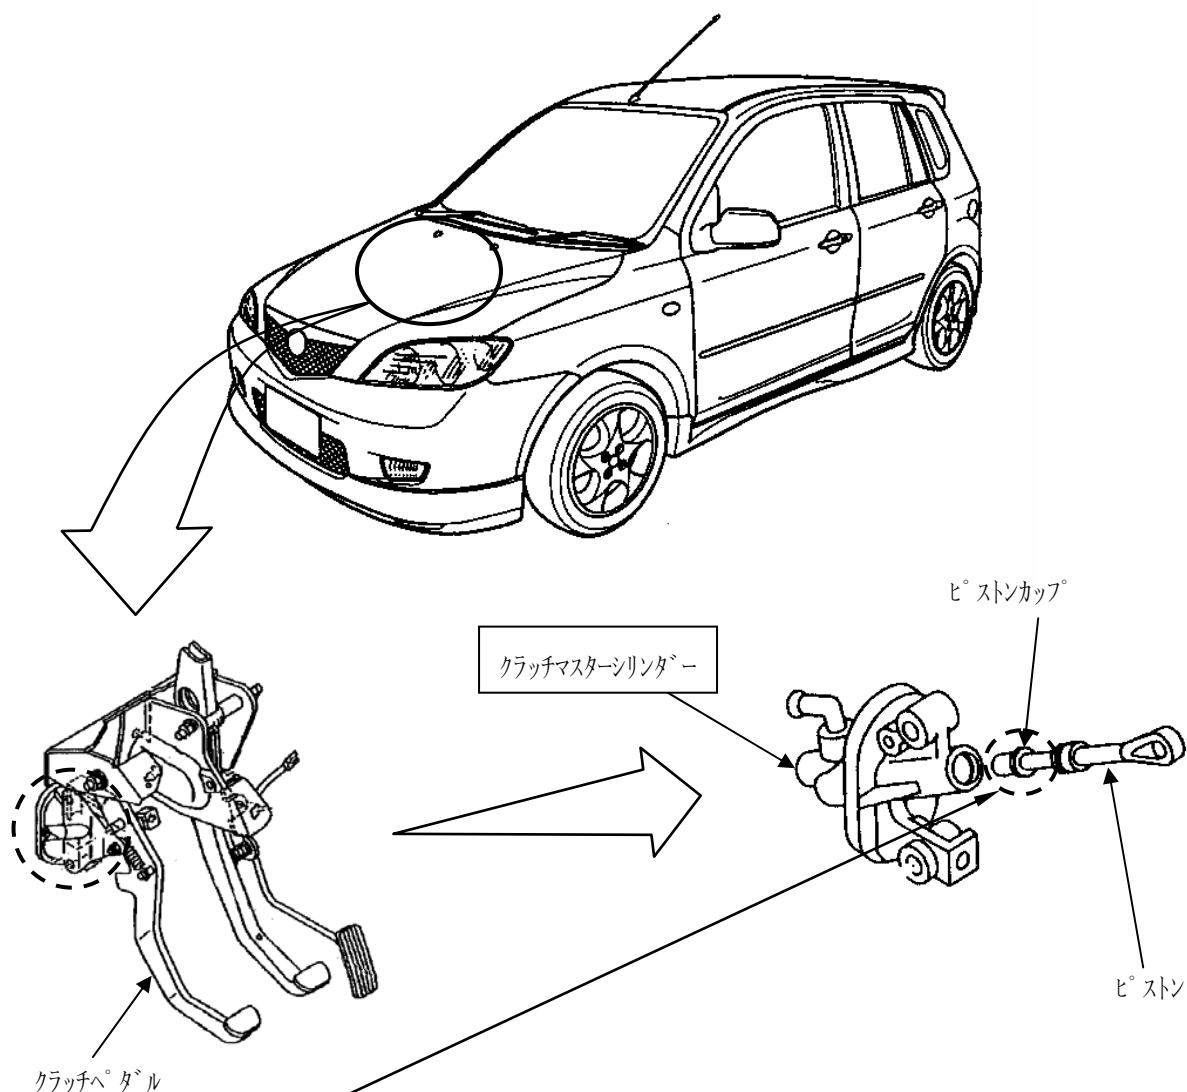
## 基準不適合発生箇所

クラッチマスターシリンダー内のピストンカップの材質が不適切なため、当該ピストンカップが早期に摩耗することがある。そのため、そのまま使用を続けると、シール不良となり、クラッチの液圧が低下するものがあり、最悪の場合、クラッチが切れなくなり走行不能となるおそれがある。

## 改善の内容

全車両、クラッチマスターシリンダーを対策品と交換する。

注：□は交換部品を示す。

識別：クラッチペダルの側面に黄色ペイントを塗布する。
