## 改善箇所説明図②

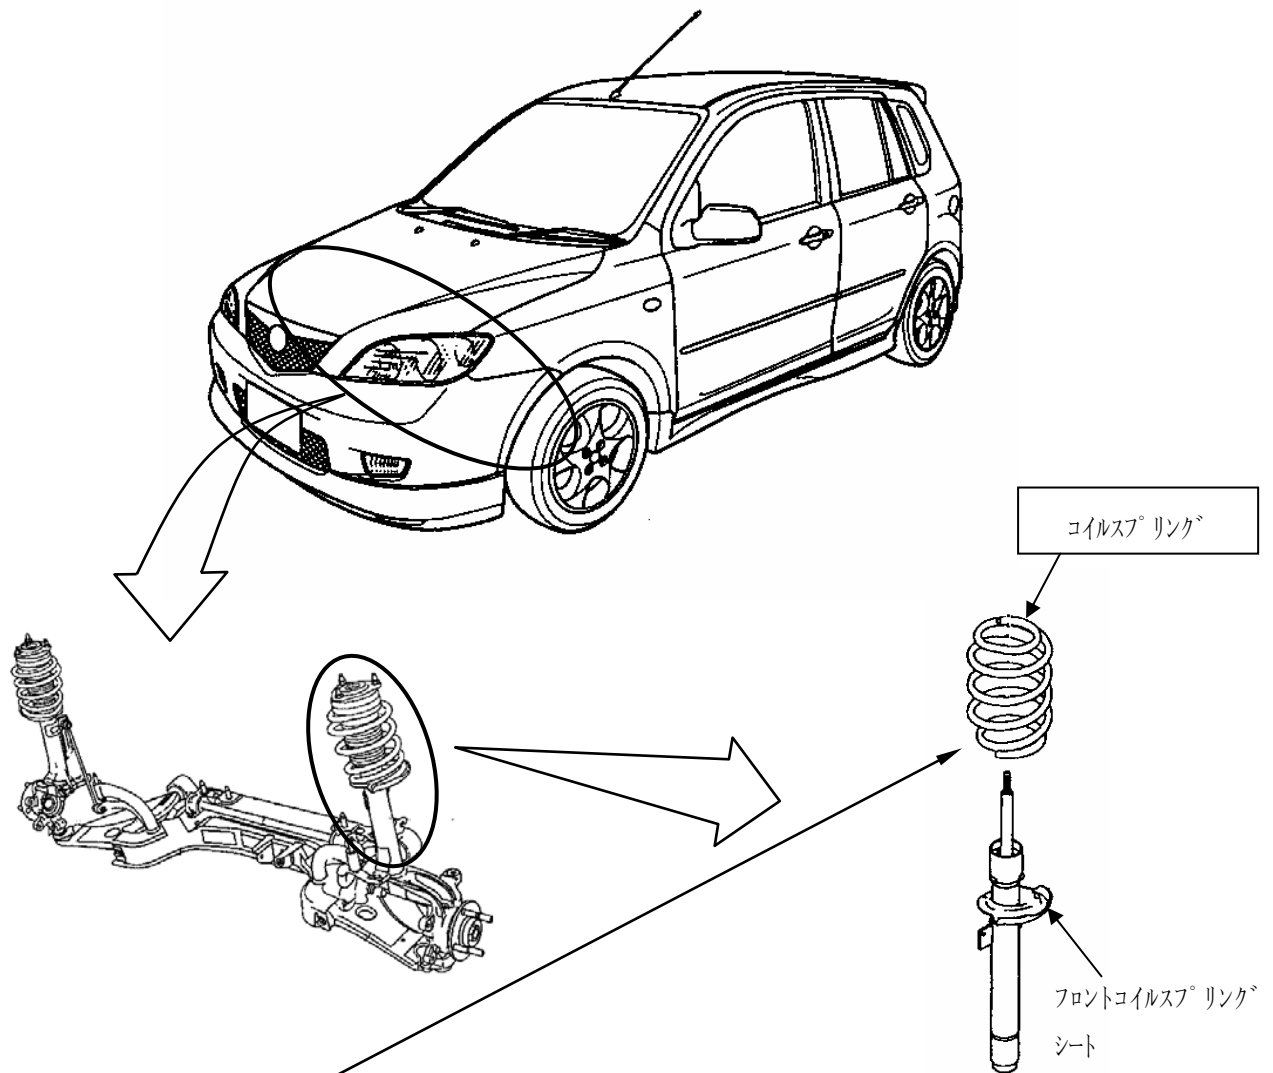
### 基準不適合発生箇所

緩衝装置において、フロントコイルスプリングシートとコイルスプリングの組合せが不適切なため、コイルスプリングが当該シートと干渉するものがある。そのため、そのまま使用を続けると、当該スプリングの塗装が剥がれて錆が発生し、折損することがあり、最悪の場合、折損したスプリングとタイヤが干渉し、タイヤが損傷して、走行不能に至るおそれがある。

全車両、コイルスプリングを対策品と交換するとともに当該スプリングの防錆プレート（亜鉛製プレート）を当該スプリングとフロントコイルスプリングシートの間に装着する。

識別：左フロントサスペンションのタワーバー上側に黄色ペイントを塗布す
