## 改善箇所説明図

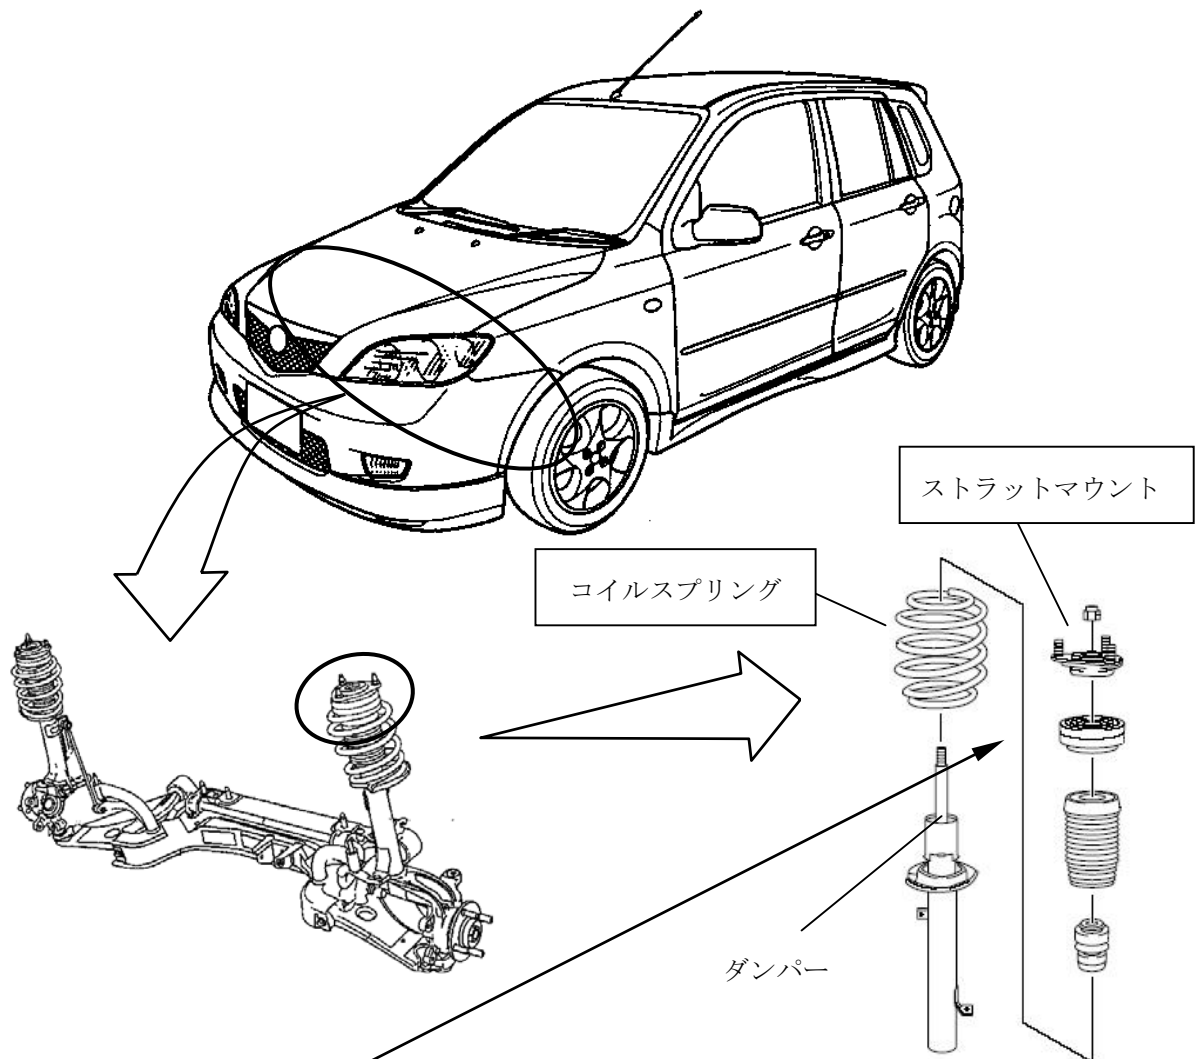
前輪緩衝装置のコイルスプリングの設計が不適切なため、路面からの衝撃により、ストラットマウントのダンパー取付け部に過大な応力が発生することがある。そのため、そのまま使用を続けると、当該取付け部に亀裂が生じ、最悪の場合、破損してダンパーが外れ、走行不能に至るおそれがある。

全車両、フロントコイルスプリングを良品と交換するとともに、ストラットマウントを新品に交換する。

識別：左フロントサスペンション・タワーバー取付けブラケットに黄色ペイントを塗布する。
