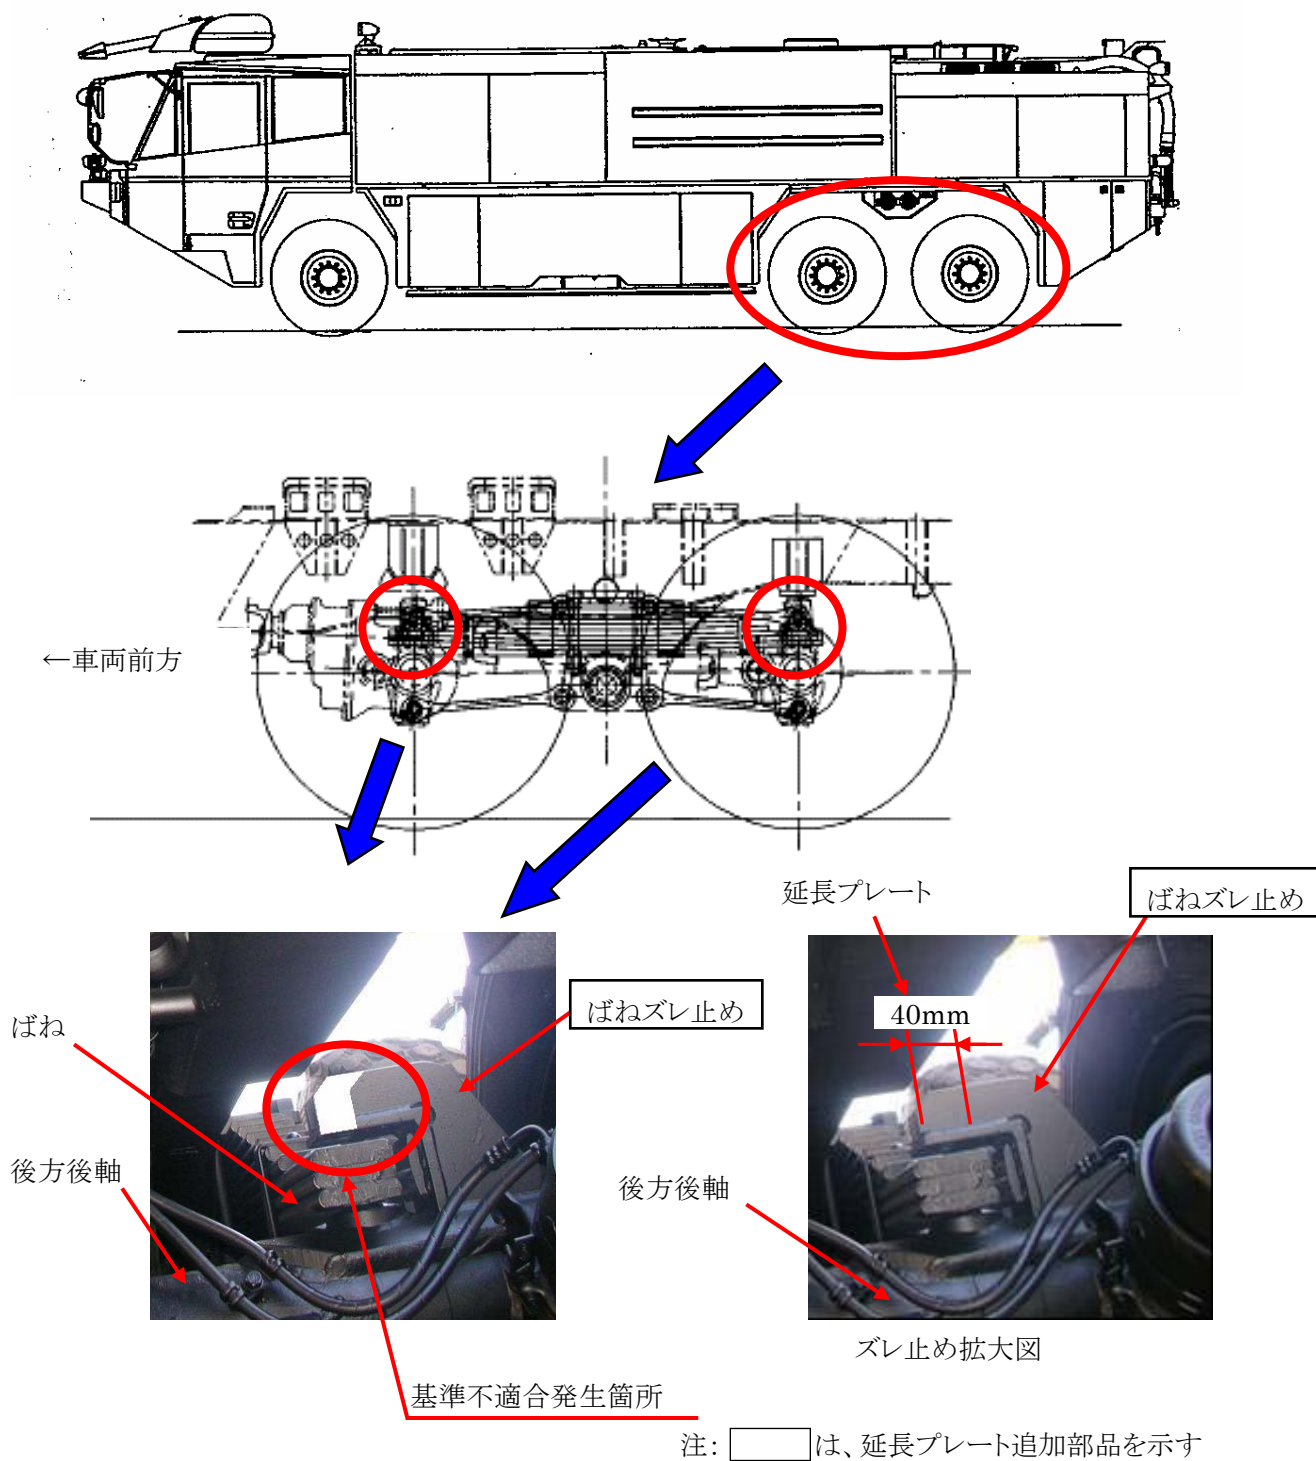
③ 改善箇所説明図

〔 後前軸、後後軸のばねズレ止めの形状が不適切なため、急旋回を行った場合、ばねが当該ズレ止めから外れるものがある。そのため、そのまま使用を続けると、ばねが標準位置に戻らず車両が傾き、最悪の場合、舵取り性能が損なわれるおそれがある。 〕

改善措置の内容： 全車両、後方前軸及び後方後軸のばねズレ止め上部に延長プレートを追加する。

識別： ばねズレ止めの補強プレートで識別する。
