④改善箇所説明図

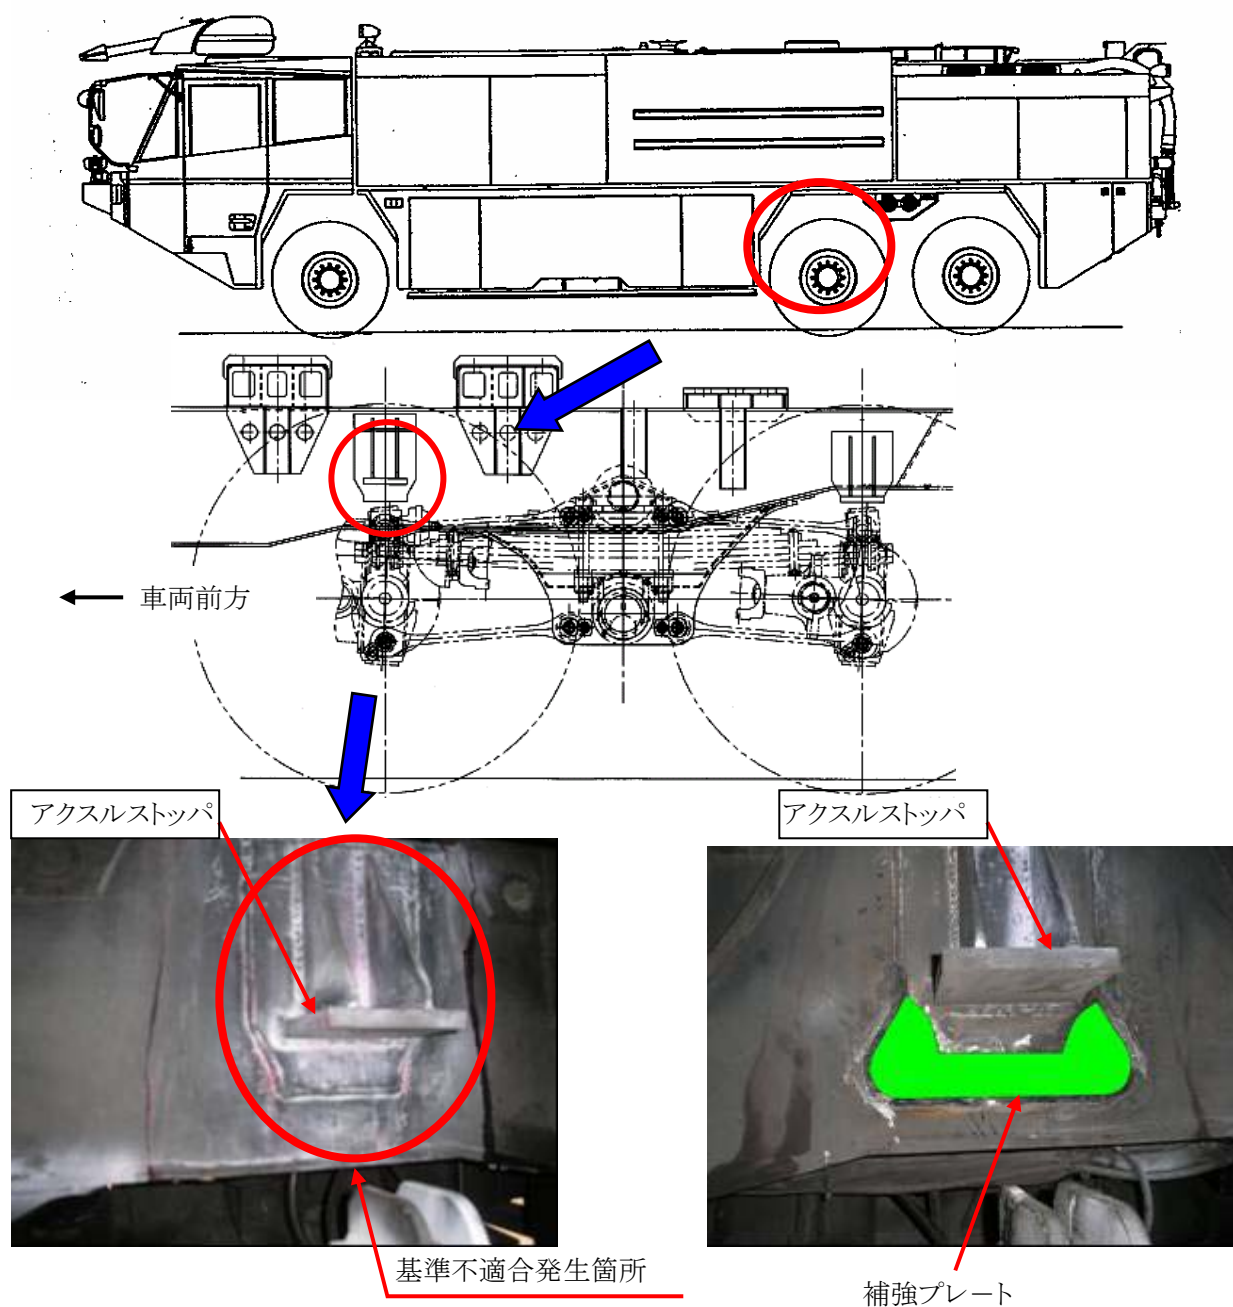
注:  は、補強の対象部位を示す

車枠の軸スルストップパの形状が不適切なため、緩衝時に軸スルがストッパーに当たった場合、車枠に亀裂が発生するものがある。そのため、そのまま使用を続けると、亀裂が進行し、最悪の場合、車枠の堅ろう性が損なわれるおそれがある。

改善措置の内容: 全車両、軸スルストップパに補強プレートを追加する。

識別: 補強プレートの有無で識別する。
