# 改善箇所説明図

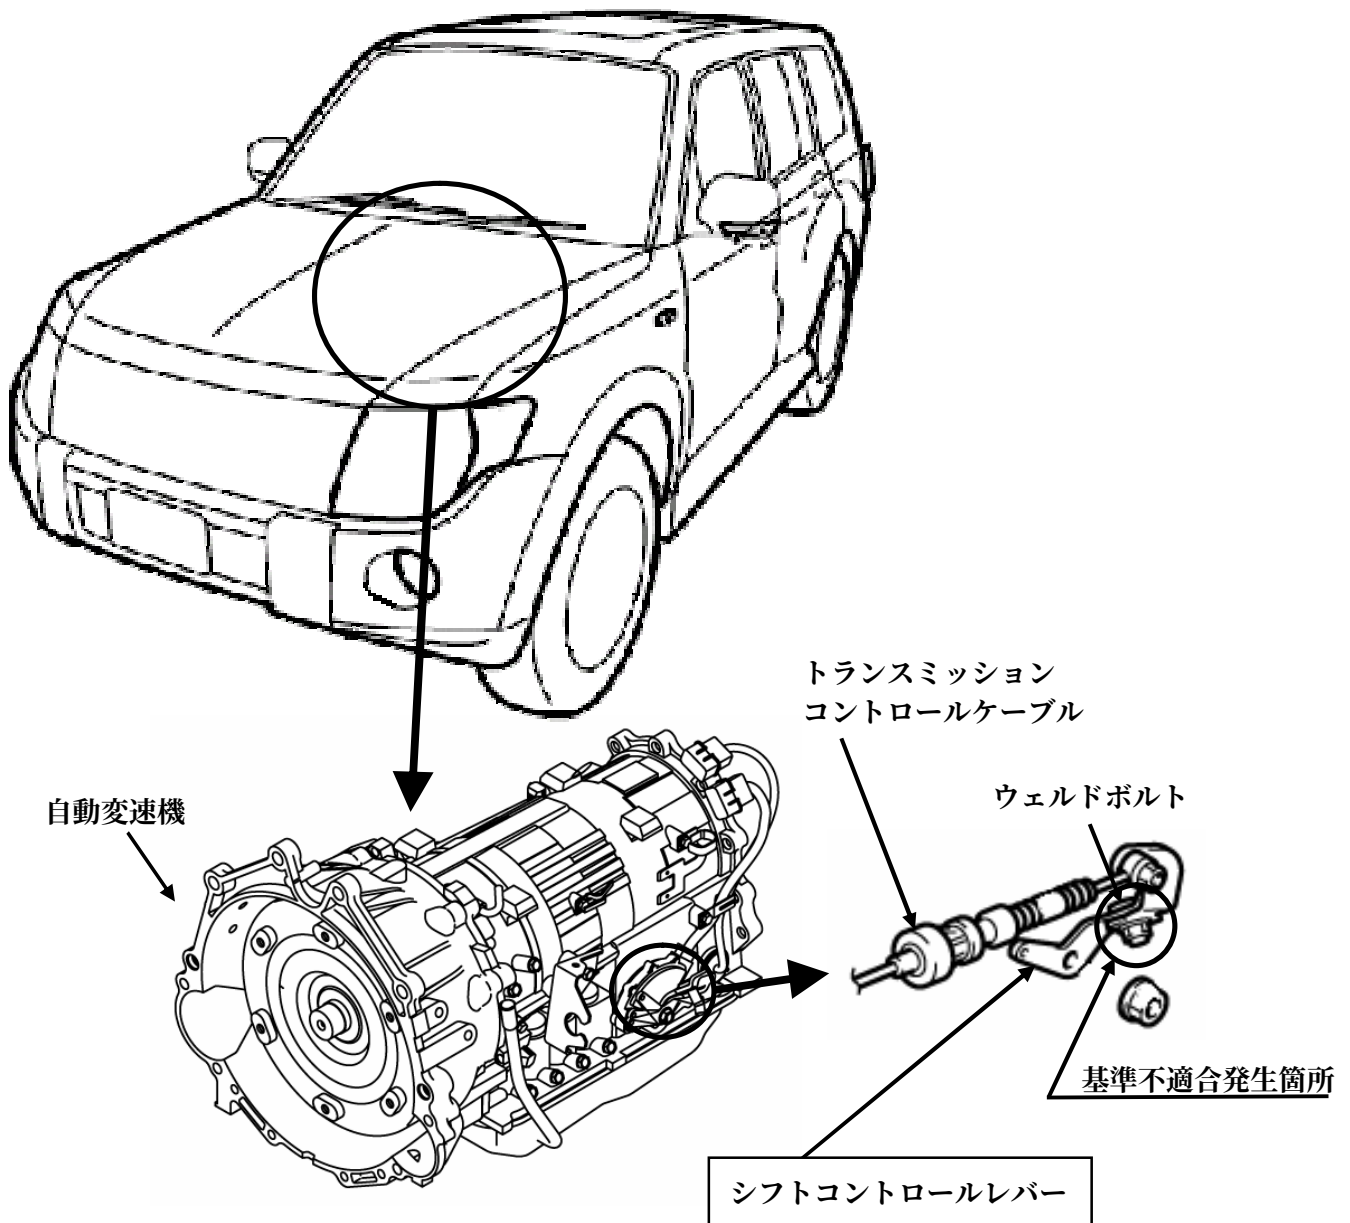
自動変速機のシフトコントロールレバーにトランスミッションコントロールケーブルを締結するボルトの加工工程が不適切なため、ボルトの強度が不足しているものがある。そのため、締付け時に当該ボルトに亀裂が発生し、そのまま使用を続けると、ケーブルの取付位置がずれてシフトの表示位置とシフトレバーの位置が異なり、最悪の場合、ボルトが折損し、ケーブルが外れて変速できなくなり、走行不能となるおそれがある。

全車両、良品のボルトが取り付けられているシフトコントロールレバーに交換する。
