## 改善箇所説明図

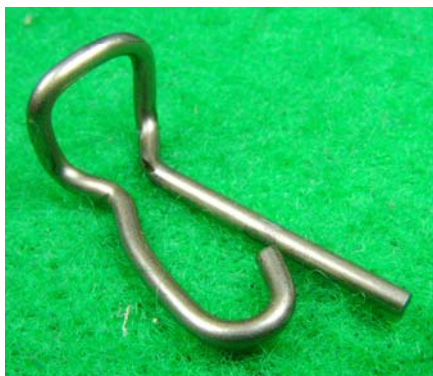
### 改善前

手動変速機付車において、ギヤシフトケーブル抜け止め用クリップの形状が不適切なため、シフト操作時にギヤシフトコントロールレバーのハウジングに当該クリップが干渉する場合がある。そのため、そのまま使用を続けると、当該クリップが折損し、最悪の場合、ギヤシフトケーブルがギヤシフトコントロールレバーから外れ、変速できなくなるおそれがある。

全車両、ギヤシフトケーブル抜け止め用クリップを対策品と交換する。
