## 改善箇所説明図①

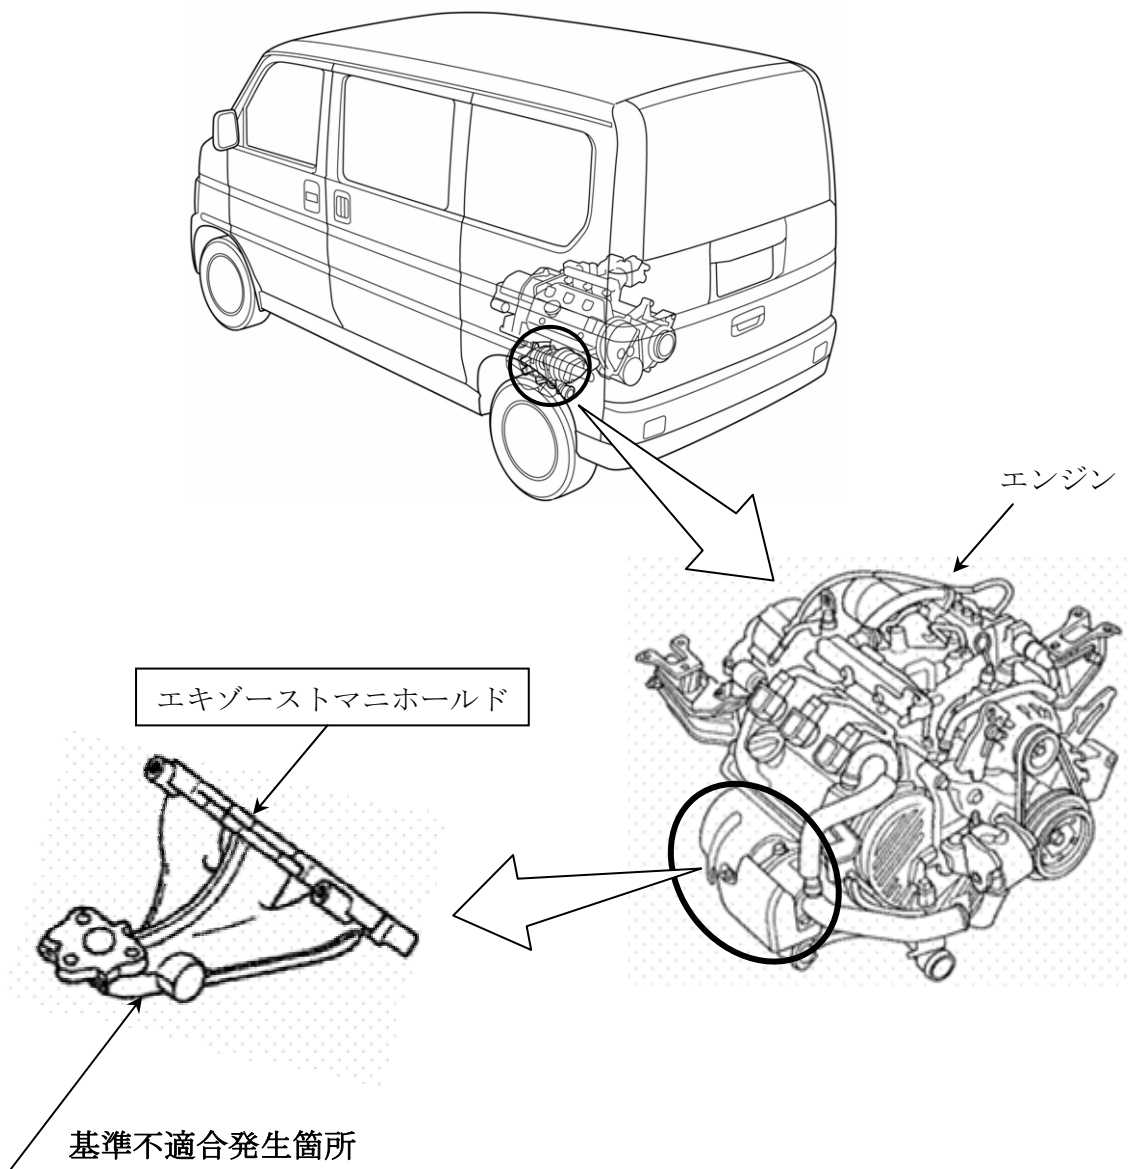
ターボチャージャ付車両において、エキゾーストマニホールドの材質が不適切なため、登坂路走行を頻繁に繰り返し行くと、熱による膨張・収縮で亀裂が生じ、排出ガスが漏れるものがある。

全車両、エキゾーストマニホールド一式を対策品と交換する。

注：  は交換部品を示す。

識別：運転席ドアロアヒンジ上側ボルト頭部に黄色ペイントを塗布する。
